SI 2223

SERVICE INFORMATION

MONTAGGIO DELLA POMPA DELL'OLIO – LA PRECISIONE È OBBLIGATORIA

UN MONTAGGIO NON ESEGUITO A REGOLA D'ARTE PUÒ DANNEGGIARE IL MOTORE

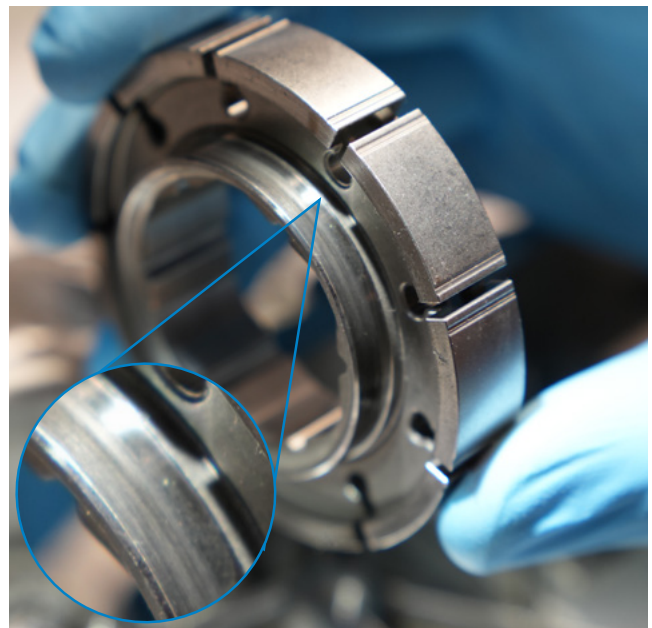
Fig. 1

In entrambe le figure si notano evidenti segni di usura sulle pompe dell'olio smontate. A causa del centraggio mancante o difettoso, la pompa dell'olio si inclina o funziona a secco senza lubrificazione. Queste sono chiare indicazioni che il centraggio descritto nelle istruzioni non è stato eseguito.

Osservare assolutamente le indicazioni per il montaggio.

Se non si osservano le istruzioni di montaggio, nel migliore dei casi si danneggia solo la pompa dell'olio, nel peggiore dei casi si possono verificare danni irreparabili al motore a causa della mancanza di lubrificazione.

Per montare correttamente le pompe dell'olio, fare riferimento alle istruzioni di montaggio per ulteriori informazioni su:

- Lubrificazione
- Utensili di montaggio per allineare la pompa dell'olio
- Sequenza e coppia di serraggio delle viti
