SI 2223

## SERVICE INFORMATION

# INSTALAÇÃO DA BOMBA DE ÓLEO – PRECISÃO NÃO SE DISCUTE

## A INSTALAÇÃO INADEQUADA PODE DESTRUIR O MOTOR

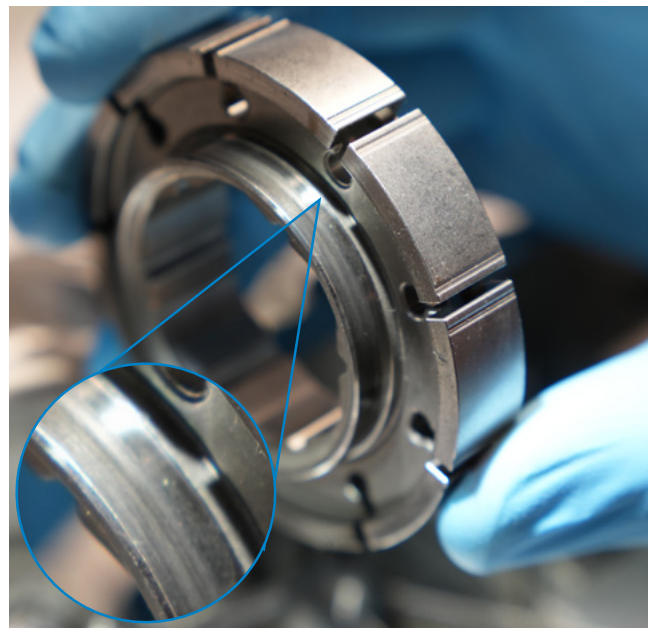
Fig. 1

As duas imagens mostram sinais claros de abrasão nas bombas de óleo desmontadas. Devido à falta de centralização ou centralização deficiente, a bomba de óleo inclina ou funciona a seco. Essas são indicações claras de que a centralização descrita nas instruções não foi executada.

Para instalar as bombas de óleo corretamente, consulte as instruções de instalação para obter mais informações sobre:

- Lubrificação
- Ferramenta de encaixe para alinhar a bomba de óleo
- Sequência de aperto e de torque de aperto dos parafusos
