SI 2223

УСТАНОВКА МАСЛЯНОГО НАСОСА – ТОЧНОСТЬ ОБЯЗАТЕЛЬНА

НЕПРАВИЛЬНАЯ УСТАНОВКА МОЖЕТ ПРИВЕСТИ К ВЫХОДУ ДВИГАТЕЛЯ ИЗ СТРОЯ

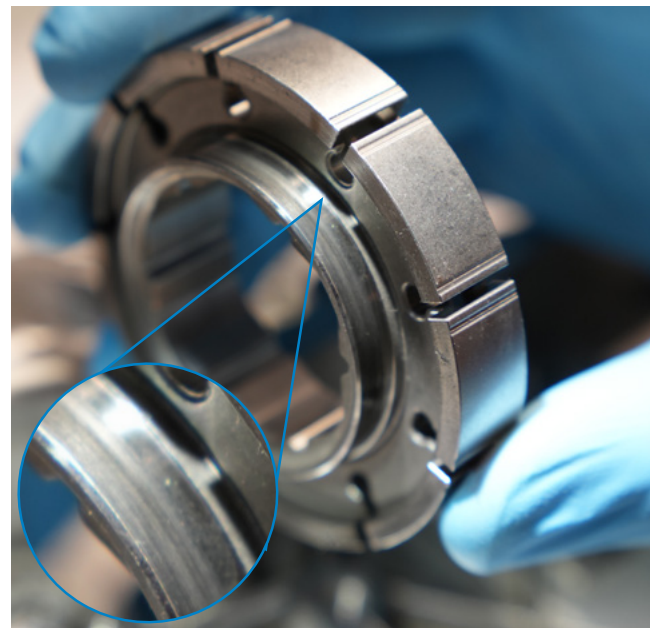
Рис. 1

Если указания инструкции по монтажу не выполняются, в лучшем случае это ведет к повреждению насоса, а в худшем недостаточное смазывание может привести к необратимым повреждениям двигателя. На двух иллюстрациях на демонтированных масляных насосах видны явные следы истирания. Отсутствие центровки или неправильная центровка ведут к перекоосу масляного насоса или работе "всухую", без масла. Это явно показывает, что описанная в инструкции центровка не была выполнена.

Необходимо строго соблюдать указания инструкции по монтажу.

Для правильной установки масляных насосов также необходимо учесть следующую информацию, приведенную в инструкции по монтажу:

- Смазывание
- Монтажный инструмент для выравнивания масляного насоса
- Последовательность затяжки и крутящий момент винтов
