## LUK 0103 – SERVICE INFO

# Usterka pedału sprzęgła

**Pedał sprzęgła zawiesza się w połowie swojego skoku lub opada na podłogę bez uruchomienia sprzęgła.**

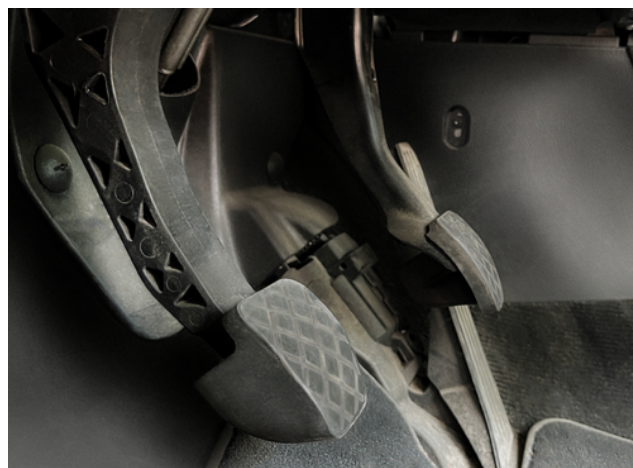
Stale otrzymując informacje zwrotne z rynku, zauważyliśmy, że klienci czasami napotykają problem zawieszającego się pedału sprzęgła w połowie swojego zakresu (zdjęcie 1) lub opadania na podłogę bez włączania sprzęgła. Co więcej, problem ten może pojawiać się zarówno stale, jak i od czasu do czasu. W takim przypadku tylko prawidłowo przeprowadzona diagnostyka pomoże zidentyfikować przyczynę usterki, a także naprawić pojazd. Zalecamy sprawdzenie stanu nie tylko sprzęgła i dwumasowego koła zamachowego, ale także konieczne sąsiednich komponentów.

Foto 1: Pedał sprzęgła zawiesza się w połowie swojego skoku

Należy zwrócić uwagę na układ wysprzęglania, w szczególności na łożysko oporowe, wysprzęglik centralny/pośredni, dźwignię, wspornik pedału sprzęgła, zapowietrzenie układu hydraulicznego itp.

Należy pamiętać, że tylko prawidłowo przeprowadzona diagnostyka i naprawa z wymianą wszystkich wadliwych części rozwiąże problem.

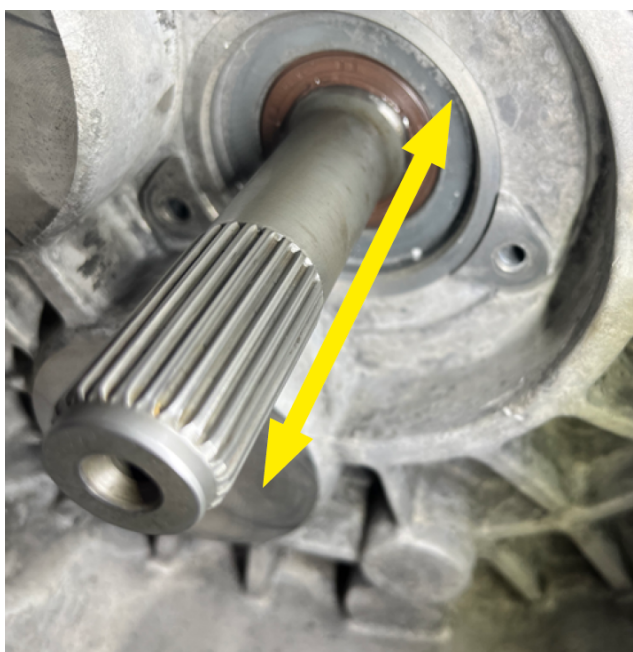
Następnie należy sprawdzić stan wałka sprzęgłowego skrzyni biegów, w szczególności jego luz osiowy (zdjęcie 2). Przyczyną takiej awarii może być zużyte łożysko z tyłu obudowy. Konieczna jest naprawa całego zespołu, eliminując luz osiowy wałka wejściowego skrzyni biegów. W tym przypadku zalecamy zwrócić uwagę na LuK GearBOX, który jest unikalnym rozwiązaniem stworzonym specjalnie do naprawy przekładni.

Foto 2: Luz osiowy wału wejściowego skrzyni biegów
