## LUK 0112 – SERVICE INFO

# Odgłosy zgrzytania sprzęgła

## Niekompatybilne sprzęgło i widelki

**Model:** Atego I

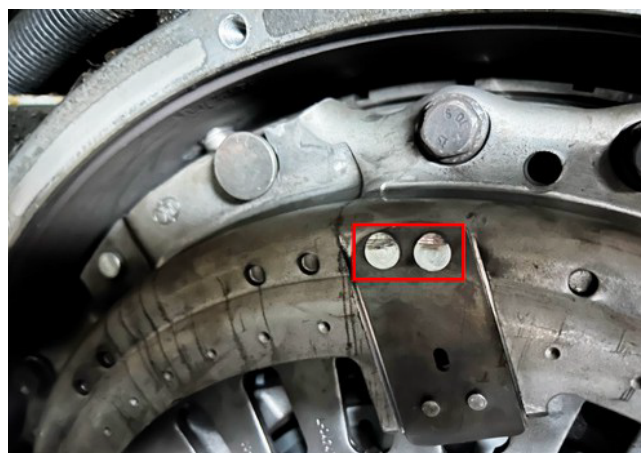
Rysunek 1:  
Utrata materiału na nitach z powodu nieprawidłowej łapy sprzęgła

Przyczyną reklamacji jest niewystarczający prześwit między widelkami sprzęgła a sprzęgłem. Łapa sprzęgła ociera o pokrywę sprzęgła ścierając materiał na nitach zespołu regulacyjnego (Rysunek 1).

Reklamacja występuje tylko w przypadku zamiennych łap sprzęgła. Dlatego też, podczas instalacji zestawów LuK RepSets wymienionych powyżej, ważne jest, aby były one łączone wyłącznie z oryginalnymi dźwigniami.
