INFORMAÇÃO DE SERVIÇO

Desmontagem de embraiações de puxar

É necessária uma ferramenta especial

Fabricante: Citroën
Fiat
Peugeot

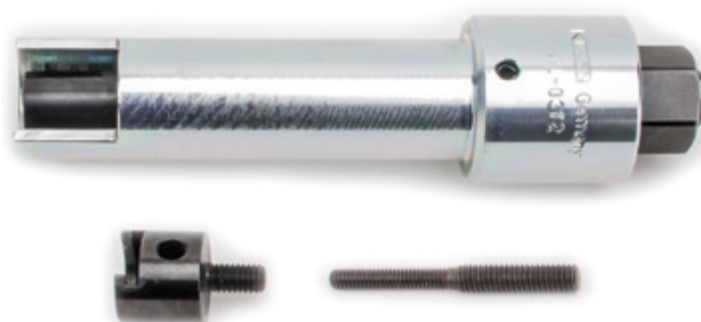
Fig. 1: A ferramenta especial Klann KL-1600-10 facilita a desmontagem sem problemas

Alguns modelos dos fabricantes acima mencionados estão equipados com embraiagem de acionamento contrário. Ao contrário da embraiagem convencional, o rolamento de embraiagem deste sistema fica bloqueado no prato de pressão e fixa-se na forquilha de embraiagem. Dessa forma, não é possível desmontar a caixa de velocidades de forma convencional. Esta só deve ser separada do motor se antes o veio da forquilha de embraiagem for retirado.

Na maioria dos casos, o veio está firmemente colocado na carcaça da caixa de velocidades e não é possível libertá-lo usando as ferramentas convencionais. Por isso, a Schaeffler Automotive Aftermarket recomenda usar um extrator adequado (p. exp., Klann KL-1600-10).

Se a caixa de velocidades for separada do motor sem desmontar o veio, o sistema de embraiagem e a embraiagem podem ficar danificados.
