LuK SERVİS BÜLTENİ

Çekmeli Tip Debriyajların Çıkartılması

Araç Üreticisi: Citroen
Fiat
Peugeot

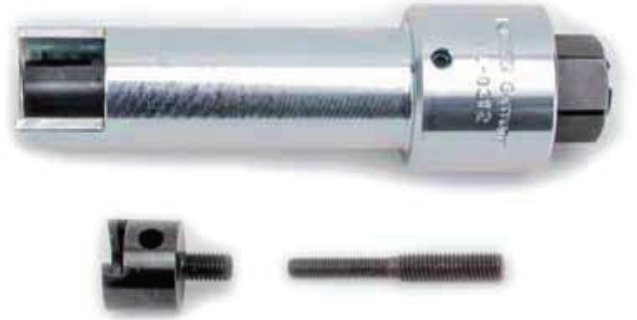
Şekil 1: Klann Özel servis aleti Klann KL-1600-10 sorunsuz bir şekilde çıkartılmasını sağlar.

Yukarıda sıralanan üreticilerin bazı modellerinde çekmeli tip debriyaj bulunmaktadır. Geleneksel debriyajların aksine, bu sistemdeki debriyaj rulmanı baskı plakasına kilitlidir ve ayırma çatalına sabitlenmiştir. Bu sebeple, sanzıman alıslmış şekilde çıkartılamaz. Sadece ayırma çatalının eksen pimi çıkarıldıktan sonra motordan ayırabilirsiniz.

Çoğu durumda eksen pimi, sanzıman gövdesine sıkıca sabitlenmiştir ve normal aletlerle çıkartılması zor olabilir. Bu yüzden Schaeffler Automotive Aftermarket uygun bir çekme aleti kullanmanızı önermektedir. (örn. Klann KL-1600-10)

Ayırma çatalının eksen pimini çıkartmadan sanzımanı motordan çıkartmak, debriyaj rulmanına ve debriyaja zarar verebilir!
