## SERVICE INFO – LuK 0085

# Slavcylinder 510 0133 10

### Monteringsanvisningar:

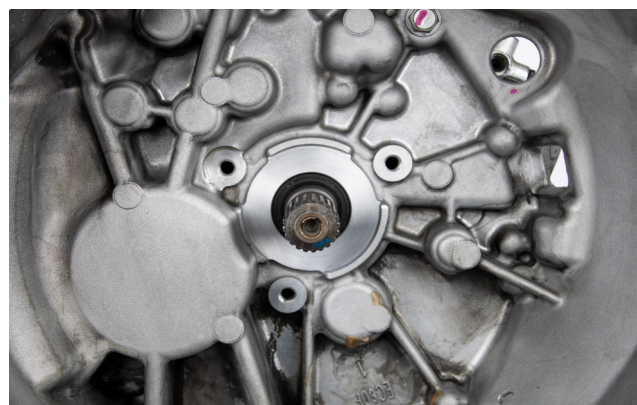
Bild 1: Slavcylinderns kontaktyta i växellådshuset

För att förhindra att slavcylindern läcker skall nedanstående punkter följas vid montering:

- Kontaktytan för slavcylindern i växellådshuset (Bild 1) får inte skadas
- Kontaktytan skall vara fri från föroreningar
- Vid montering skall slavcylindern ligga helt an mot kontaktytan i växellådan
- Skruvarna skall dras åt likmässigt, först för hand. Slavcylindern får inte snedställas
- Dra åt skruvarna med det åtdragsmoment som fordonstillverkaren anger

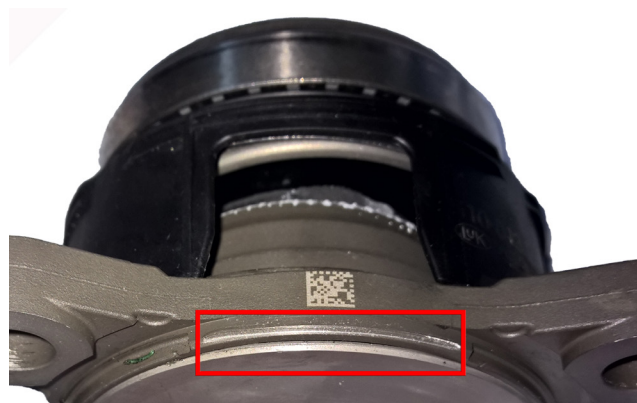
Bild 2: Bild på skadad slavcylinder där tätningringen har lossnat

Tätningringen försluter hydraulkammaren på slavcylinderns växellådssida. Om inte hela ytan ligger an mot växellådshuset, kan den separeras från växellådshuset då kopplingen manövreras. Detta medför att slavcylindern läcker.

Följ fordonstillverkarens anvisningar!
