LuK INFORMAÇÃO DE SERVIÇO

Cilindro escravo concêntrico 510 0180 10

As partículas de sujidade no fluido hidráulico podem provocar avarias

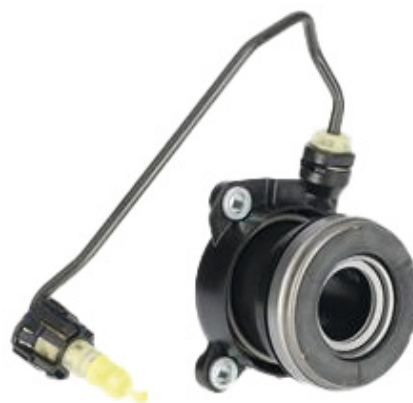
Imagem 1: Cilindro escravo concêntrico 510 0180 10

Após a substituição do cilindro escravo concêntrico, o sistema hidráulico da embraiagem deve ser purgado. Em casos individuais, consoante o estado de manutenção do fluido hidráulico, as partículas de sujidade podem afetar o funcionamento do adaptador com purgador. Estas obstruem os orifícios interiores, criando uma espécie de efeito de válvula. Como resultado, o fluido hidráulico apenas pode fluir na direção do cilindro escravo concêntrico e deixa de conseguir fluir, ou flui apenas parcialmente, para trás. Tal provoca o rebentamento do cilindro escravo concêntrico após apenas alguns acionamentos da embraiagem.

Para eliminar totalmente a origem do erro, recomenda-se a substituição do adaptador com purgador aquando da substituição do cilindro escravo concêntrico.

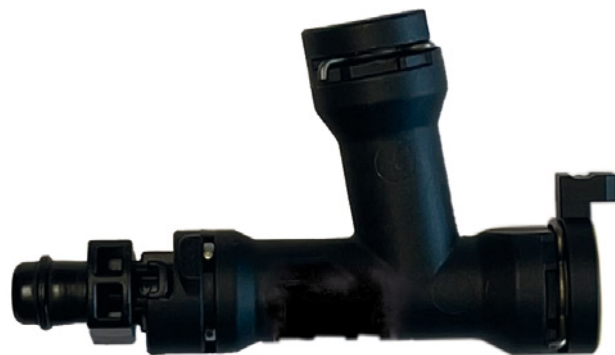
Imagem 2: Adaptador com purgador 418 0455 10
