## LUK 0113 – SERVICE INFO

# Widetki nie pasują do łożyska oporowego

## Problemy z montażem w wersjach z płaskim profilem krzywki

**Model:** Atego I

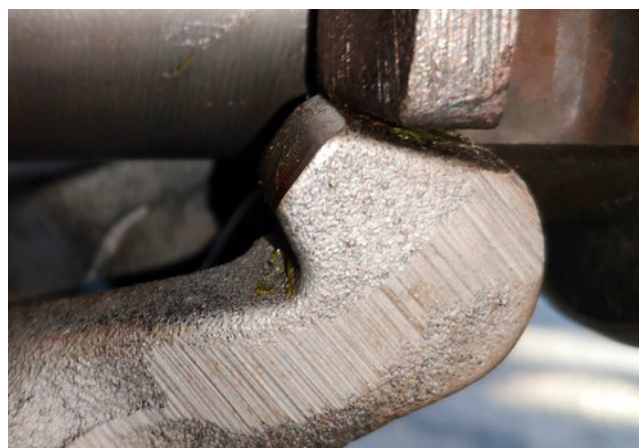
W niektórych przypadkach łożysko oporowe nie może być zamontowane lub jest bardzo trudne do zamontowania w zestawach LuK RepSets określonych powyżej. Przyczyną tej reklamacji jest dla tych zestawów RepSet jest nieodpowiedni profil krzywki widetek.

Problemy z montażem występują głównie w przypadku widetek, które mają płaski profil krzywki (rysunek 1).

Aby zapewnić sprawny proces naprawy, zaleca się stosowanie oryginalnych widetek od producenta pojazdu.

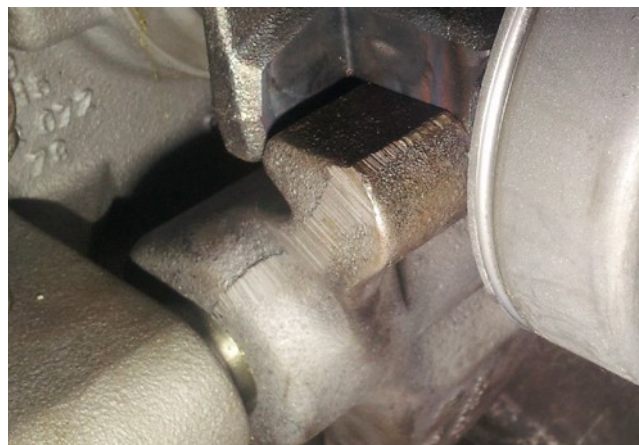
Posiadają one zaokrąglony profil krzywki (rysunek 2) dzięki czemu można je łatwo zmontować.

Rysunek 2: Widetki z zaokrąglonym profilem krzywki
