TSI 04/11

Nuova guarnizione per il coperchio del  
pignone albero a camme

# Mercedes-Benz OM 457 LA| HLA

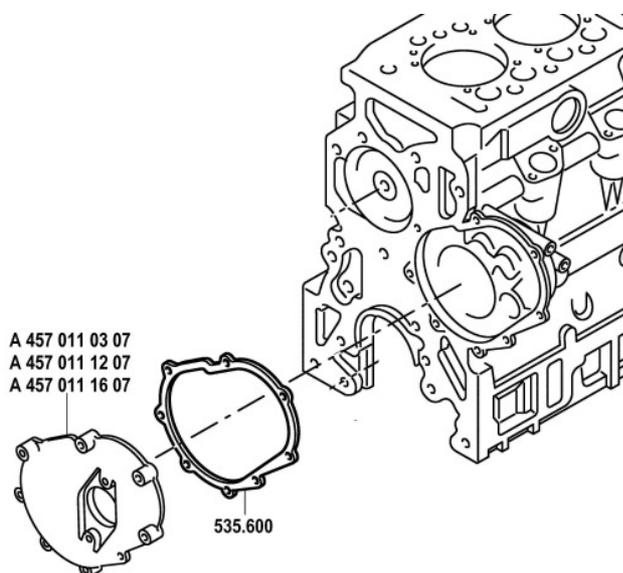
Per una migliore tenuta del carter del coperchio albero a camme sul monoblocco è stata sviluppata una nuova guarnizione Metaloseal®. Questa guarnizione sostituisce il sigillante impiegato finora su questo punto di tenuta.

**!** Per evitare di danneggiare la trasmissione a cinghia, è necessario sostituire il carter del pignone albero a camme.
