**Technical information 2009053**

## TECHNICAL DATA SHEET 2009053

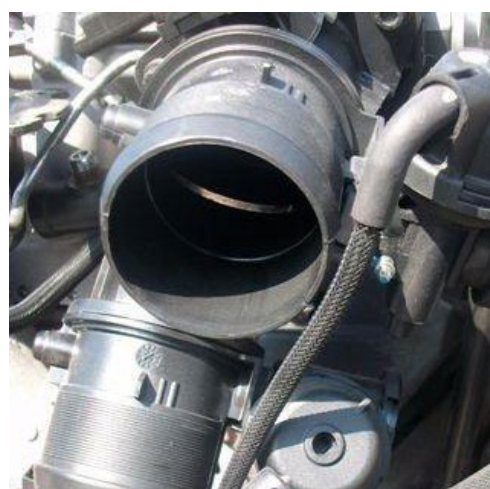
Solenoid Reference 161842

FAILURE in regulating of the hot / cold air dispenser, this system operates using two air opening butterfly valves, piloted by two valves, and these in turn are regulated by a solenoid valve. A failure in this mechanism may cause the fault and the error codes mentioned above.

**SOLUTION:** Inspect / replace the parts indicated above.

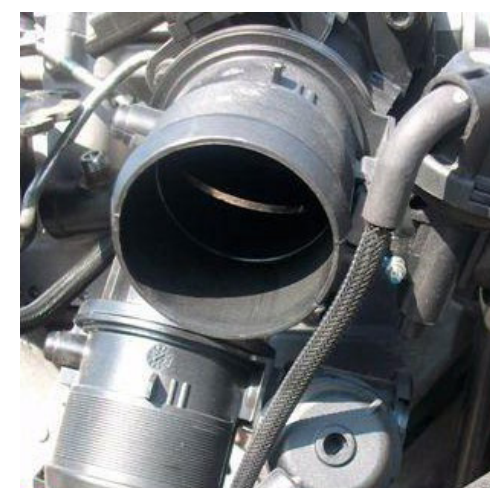
Elektronisches Ventil Referenznr. 161842

FEHLER in der Regelung der Dosierung der Kaltluftzufuhr. Diese Vorrichtung arbeitet mit zwei Öffnungsklappen zur Luftzufuhr. Zwei Ventile steuern diese Klappen und werden ihrerseits von einem elektronischen Ventil reguliert. Ein Versagen dieses Mechanismus kann die oben erwähnten Defekte und Fehlercodes verursachen.

**PROBLEMLÖSUNG:** die oben gezeigten Teile prüfen und gegebenenfalls ersetzen.

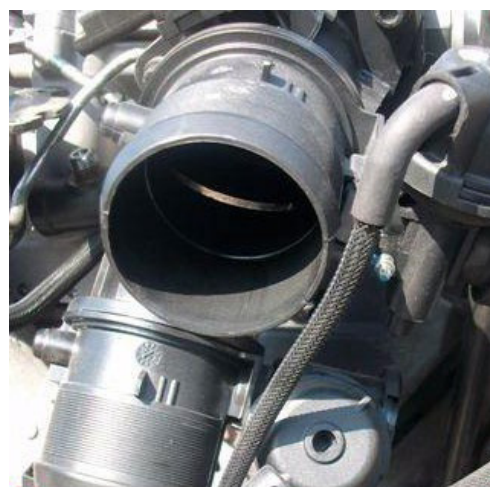
Elektromagnetisk ventil reference 161842

FEJL i regulering af varm/kold luftfordeleren, dette system fungerer ved hjælp af to luftåbningsflagklapper, der styres af to ventiler, og disse reguleres igen af en elektromagnetisk ventil. En fejl i denne mekanisme kan forårsage den ovenfor nævnte fejl og de nævnte fejlkoder.

LØSNING: Inspicer/udskift de dele, der er angivet ovenfor.

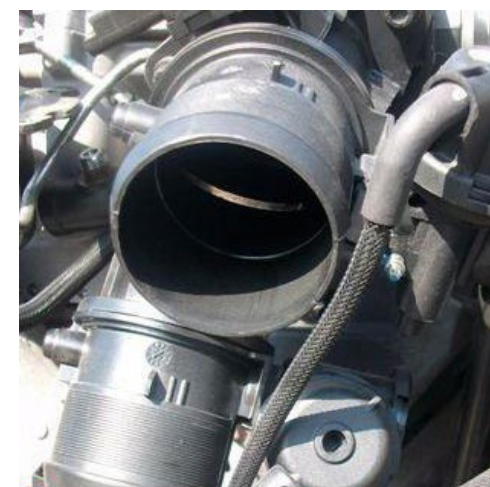
Électrovanne référence 161842

DÉFAILLANCE dans la régulation du doseur d'air froid/chaud. Ce système fonctionne avec deux papillons d'admission d'air pilotés par deux vannes qui sont elles-mêmes régulées par une électrovanne, la défaillance de ce mécanisme peut provoquer la panne et les codes d'erreurs mentionnés précédemment.

SOLUTION : vérifier / remplacer les pièces susmentionnées.

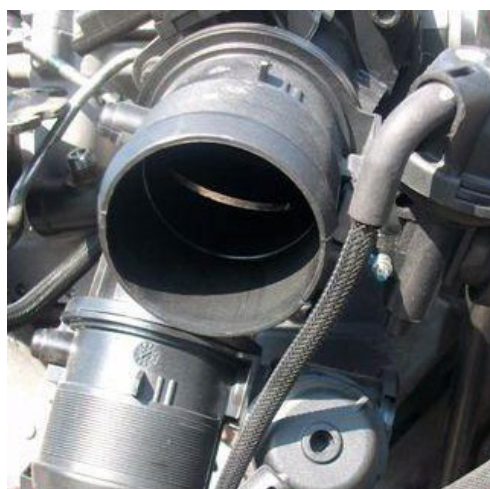
Electrovalvula Referencia 161842

FALLO en la regulación del dosificador de aire frio / caliente, este sistema funciona con dos mariposas de apertura de aire, pilotadas por dos válvulas, estas a su vez reguladas por una electroválvula, el fallo en este mecanismo puede ocasionar la avería y códigos de error, anteriormente mencionados.

SOLUCION comprobar / sustituir las piezas arriba indicadas.

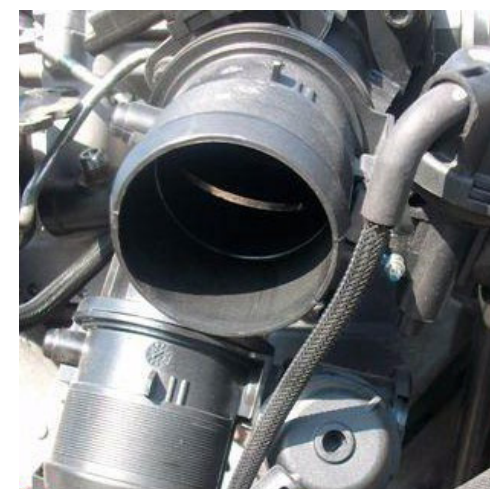
Elettrovalvola riferimento 161842

ERRORE nella regolazione del dosatore dell'aria fredda/calda: questo sistema funziona con due farfalle di apertura dell'aria, pilotate da due valvole, regolate a loro volta da un'elettrovalvola; un guasto di questo meccanismo può causare l'avaria e il codice di errori sopra citati.

SOLUZIONE verificare/sostituire i pezzi sopra indicati.

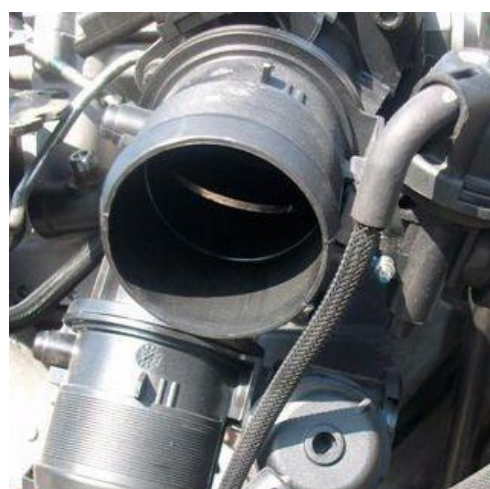
Eletroválvula Referência 161842

FALHA na regulação do doseador de ar frio / quente, este sistema funciona com duas borboletas de abertura de ar, pilotadas por duas válvulas, estas por sua vez reguladas por uma eletroválvula; a falha neste mecanismo pode ocasionar as avarias e os códigos de erro anteriormente mencionados.

**SOLUÇÃO** verificar / substituir as peças acima indicadas.

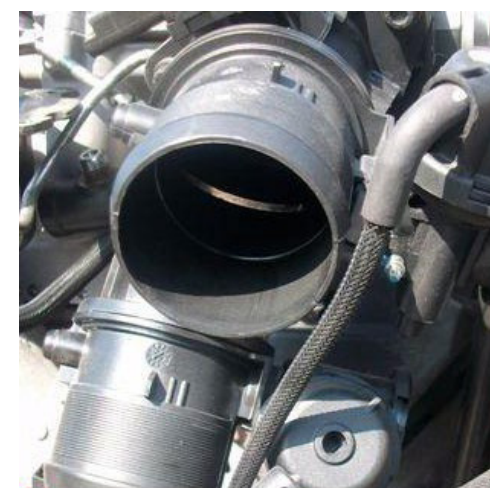
Referencja cewki 161842

AWARIA w regulacji dozownika ciepłego/zimnego powietrza, system ten działa w oparciu o dwa zawory motylkowe otwierające powietrze, pilotowane przez dwa zawory, a te z kolei regulowane są przez zawór elektromagnetyczny. Awaria tego mechanizmu może spowodować usterkę i kody błędów wymienione powyżej.

**ROZWIĄZANIE:** Sprawdzić / wymienić części wskazane powyżej.

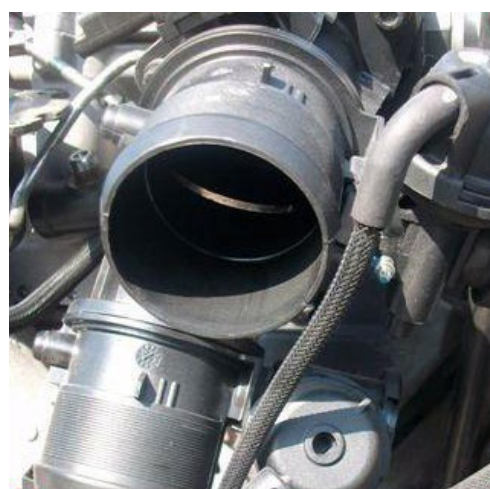
Elektroventil ref. č. 161842

PORUCHA v regulaci dávkovače studeného / teplého vzduchu. Tento systém funguje pomocí dvou škrticích klapek k přívodu vzduchu řízenými dvěma ventily, které jsou regulovány elektroventilem. Porucha tohoto mechanismu může vést k výše zmíněné závadě a chybovým kódům.

ŘEŠENÍ: zkontrolovat / nahradit výše uvedené díly

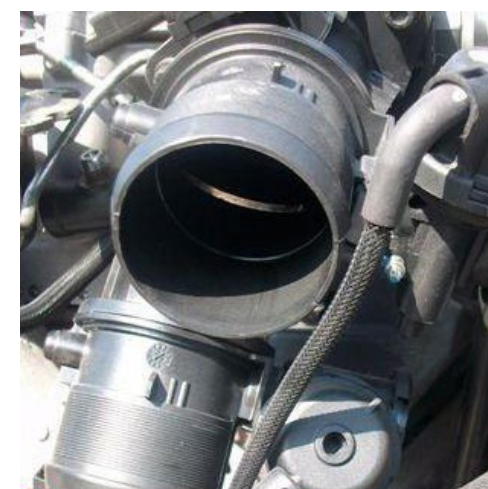
Solenoid de referință 161842

DEFECȚIUNEA de reglare a distribuitorului de aer cald / rece, acest sistem funcționează cu ajutorul a două supape fluture cu deschidere de aer, pilotate de două valve, iar acestea, la rândul lor, sunt reglate de o supapă solenoidală. O defecțiune a acestui mecanism poate provoca defecțiunea și codurile de eroare menționate mai sus.

SOLUȚIE: Inspectați / înlocuiți piesele indicate mai sus.

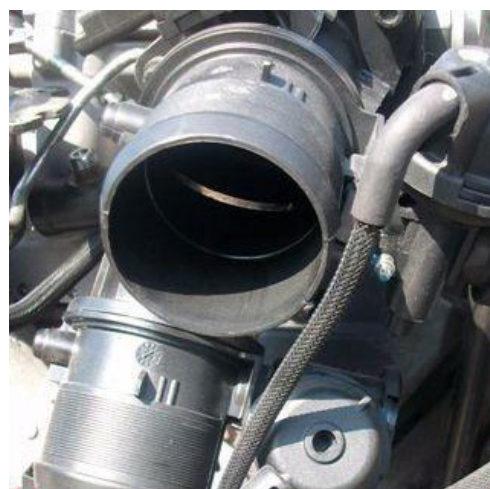
Mágnesszelep Hivatkozás 161842

HIBA a hideg/meleglevegő adagoló szabályozásában, ez a rendszer két levegőnyíló pillangószeleppel működik, amelyeket két szelep vezérel, és ezeket viszont egy mágnesszelep szabályozza. Ennek a mechanizmusnak a meghibásodása okozhatja a fent említett hibát és hibakódokat.

MEGOLDÁS: Ellenőrizze/cserélje ki a fent jelzett alkatrészeket.

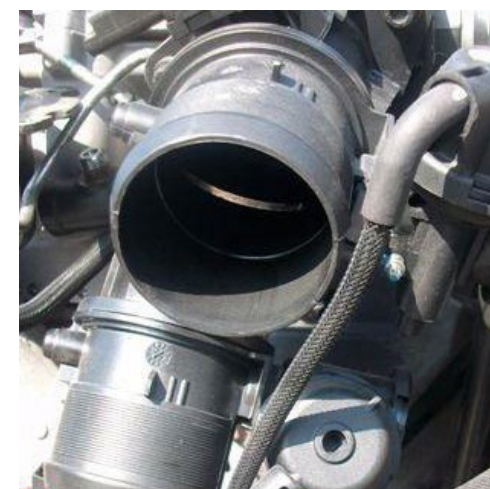
Solenoidna referencia 161842

NAPAKA pri uravnavanju razpršilnika toplega/hladnega zraka, ta sistem deluje s pomočjo dveh metalnih ventilov za odpiranje zraka, ki jih pilotirata dva ventila, ta pa uravnava elektromagnetni ventil. Napaka v tem mehanizmu lahko povzroči zgoraj omenjeno napako in kode napak.

REŠITEV: Preglejte / zamenjajte zgoraj navedene dele.
