**Technical information 2009076**

## TECHNICAL DATA SHEET 2009076

Please pay special attention when positioning the gasket between the turbo and the exhaust manifold. As you can see in the photos below, there is a wrong way to positioning the gasket.

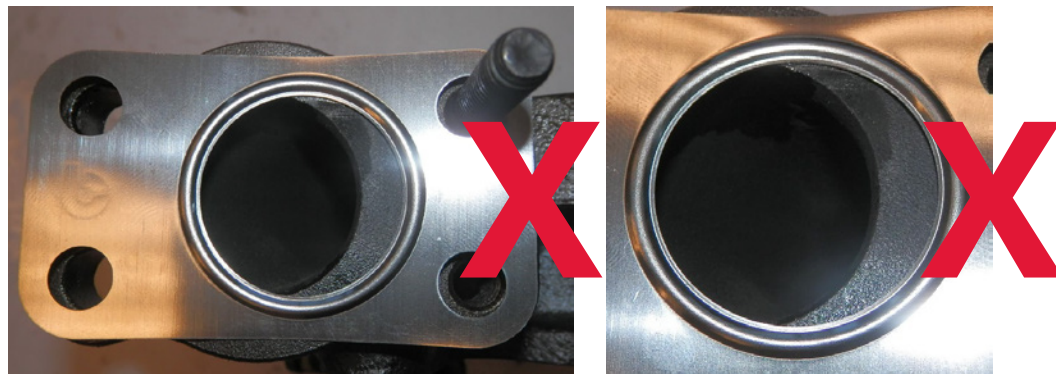
The improper positioning of the gasket prevents the turbo from operating under the parameters for which it was designed, as this hinders the entry of exhaust gases.

Wrong way
