### Installatietip voor WPS3025 koelwaterpomp voor BMW 135i, 335i, 535i, 640, 740i vanaf modeljaar 2007

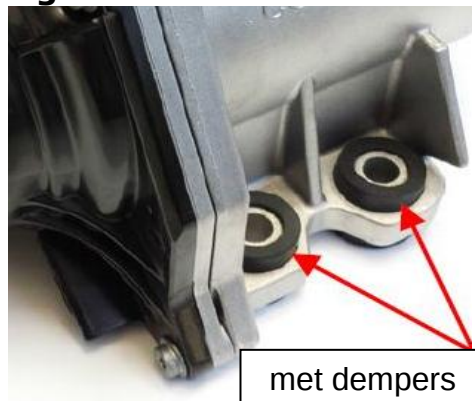
**Fig. 1**

De verwijderde elektrische koelwaterpomp kan voorgemonteerde dempers aan de drie aanschroefpunten hebben (fig. 1). De nieuwe WPS3025 koelwaterpomp heeft deze niet. De oude bevestigingsbouten zijn ook niet geschikt voor hergebruik.

De aluminium bouten welke verwijderd werden (M8x36) mogen niet opnieuw gebruikt worden maar moeten vervangen worden door kortere stalen bouten (M8x26).

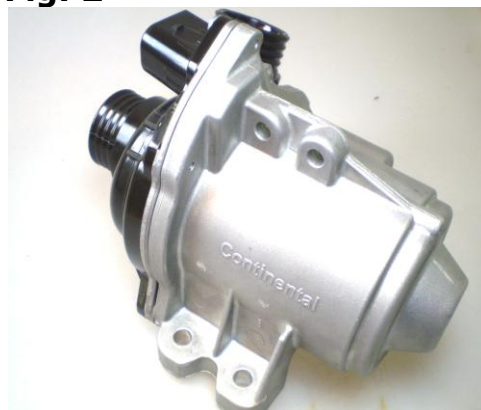
**Fig. 2**

De voertuigfabrikant heeft de koelwaterpomp vervangen door dit nieuwe model zonder dempers (fig. 2).

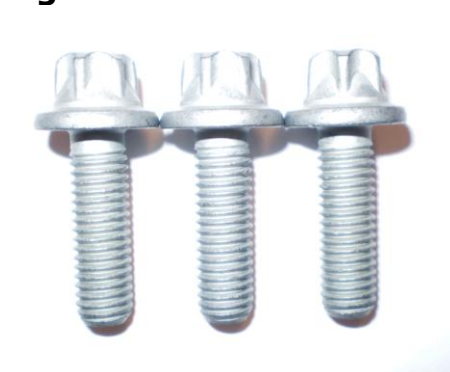
**Fig.3**

Gebruik hiervoor de afzonderlijk verkrijgbare montageset MS50 (fig. 3).
