### Proverite hidraulički priključak

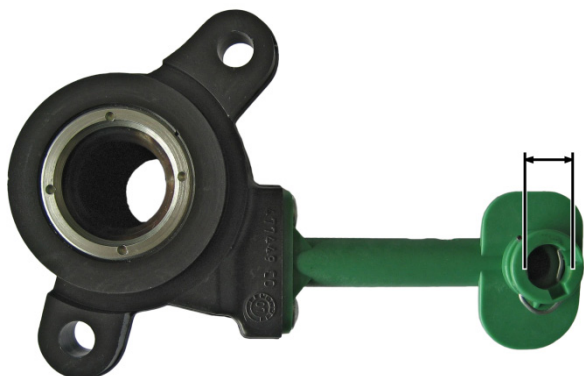
Sl. 1: CSC 3182 600 121 → 3182 654 165  
prečnik hidrauličkog priključka 11,7 mm

Ugradnja centralno vođenog odvažača sa pogrešnim prečnikom hidrauličkog priključka može dovesti do stvaranja pukotina. Stoga pre ugradnje temeljno uporedite, da li su konstrukcija i prečnik hidrauličkog priključka demontiranog dela i novog dela odgovarajući.

Pravilna kategorizacija centralno vođenog odvažača preko podataka o vozilu kod nekih proizvođača vozila je moguća samo upoređivanjem centralno vođenog odvažača. Na slikama od 1 do 4 prikazani centralno vođeni odvažači imaju identične dimenzije za montažu. Razlikuju se samo po prečniku hidrauličkog priključka i po izgledu.

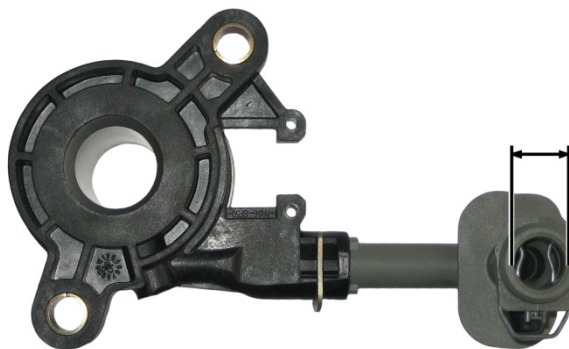
Sl. 2: CSC 3182 600 129 → 3182 654 146 → 3182 654 299  
prečnik hidrauličkog priključka 13,3 mm

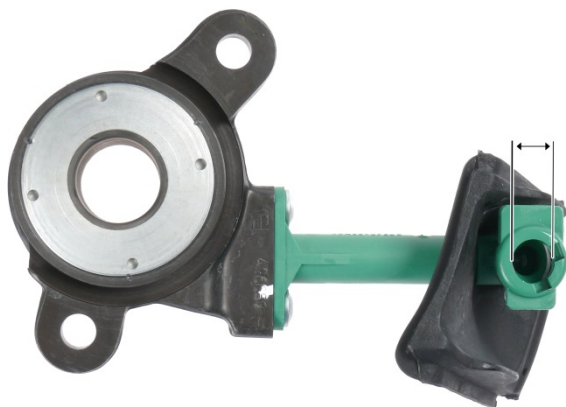
Sl. 3: CSC 3182 600 120  
prečnik hidrauličkog priključka 12,2 mm

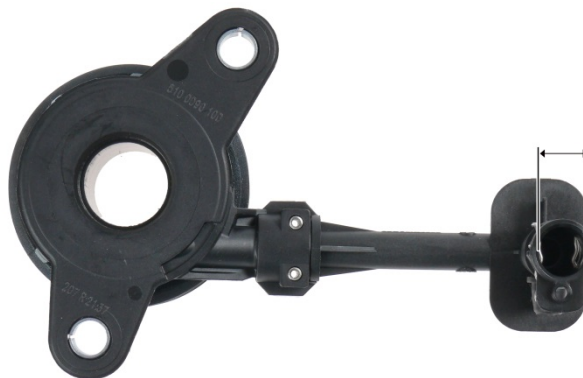
Sl. 4: CSC 3182 600 140 → 3182 654 204  
prečnik hidrauličkog priključka 12,2 mm
