# SKF Technik Bulletin

## VKBA 6699 - Kontrollieren Sie die Position des Schnappings

MERCEDES Sprinter, VW Crafter

**Kontrollieren Sie den korrekten Sitz des Schnappings vor der Montage**

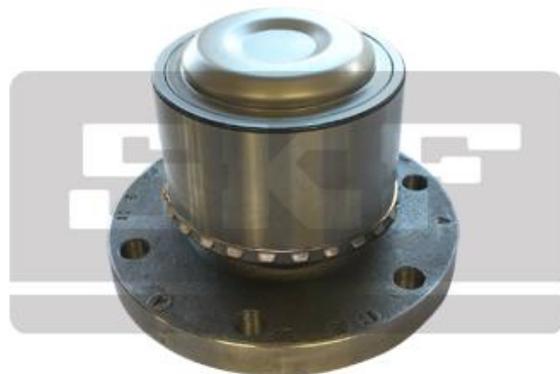
### VKBA 6699

Für die genannten Fahrzeuge hat SKF ein neues Radlagerdesign mit offenem Schnapping entwickelt. Es kann passieren, dass der Schnapping während des Transports vom Lager rutscht. Dies hat keine Auswirkung auf das Lager und der Schnapping kann einfach wieder auf die korrekte Position am Lageraußenring geschoben werden.

**Hinweis!** Befolgen Sie immer die Einbauhinweise des Fahrzeugherstellers und benutzen Sie das passende Spezialwerkzeug VKN 600 für den Einbau des neuen Radlagers.

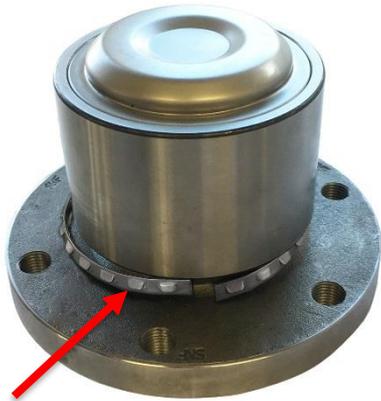
1. Schnapping vom Lager abgerutscht.

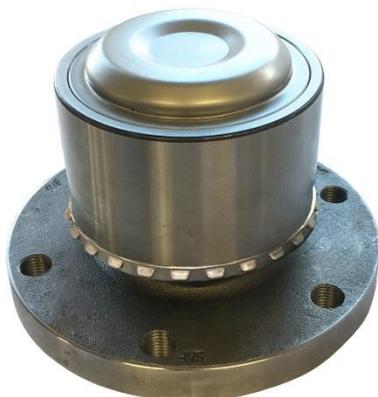
4. Schnapping in korrekter Einbauposition.
