## Limite di usura / immagini di usura dischi dei freni

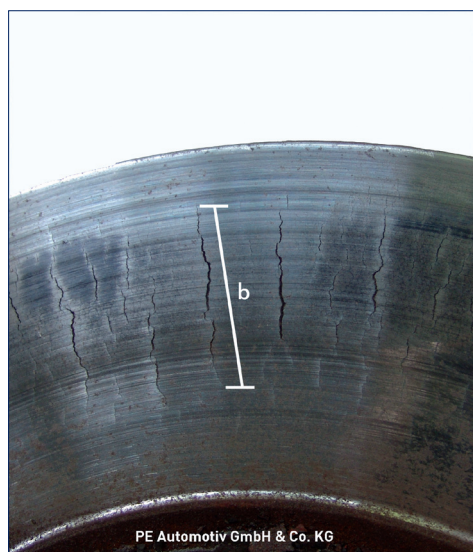
Le rigature sulla superficie dei freni con una larghezza e profondità max. di 1,5 mm sono consentite se non superano il 75% della superficie.
