Kopáshatár / Kopási kép féktárcsák

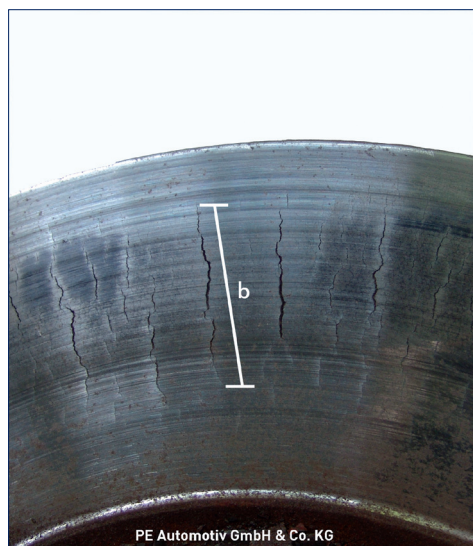
A max. 1,5 mm széles és mély repedések a fékfelületen megengedhetők, ha nem haladják meg a fékfelület 75%-át.

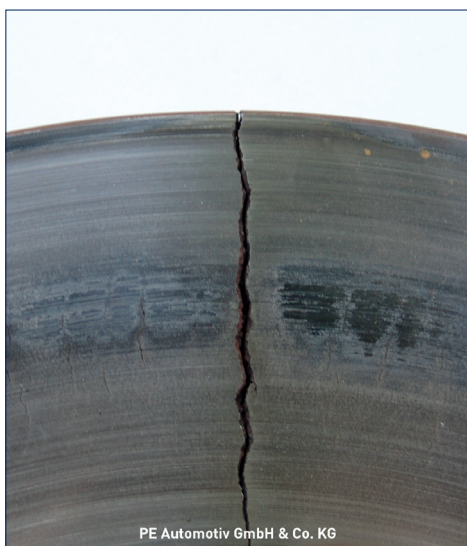
A fékfelületen átmenő repedésekkel, illetve a hűtőcsatornáig terjedő átmenő repedésekkel rendelkező féktárcsák nem megengedhetők, és tengelyirányban fel kell újítani őket.

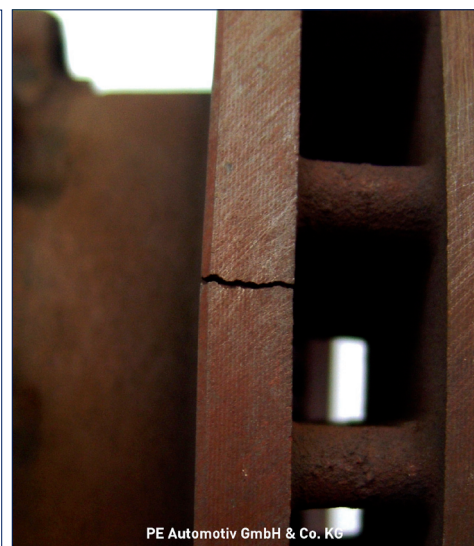
A megnövekedett hőterhelést kapott (téglavörös elszíneződés a hűtőcsatornában), illetve a hűtőcsatornáig terjedő átmenő repedésekkel rendelkező féktárcsák nem megengedhetők, és tengelyirányban fel kell újítani őket.
