Limite de desgaste / Aspectos de desgaste dos discos de travão

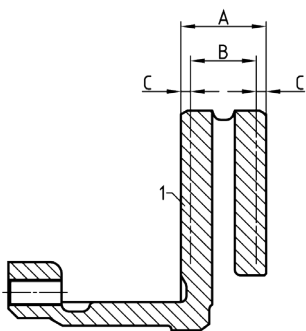
A = NOVO	22,0 mm
B = Limite de desgaste	19,0 mm
C = Desgaste de cada lado respectivamente	1,5 mm

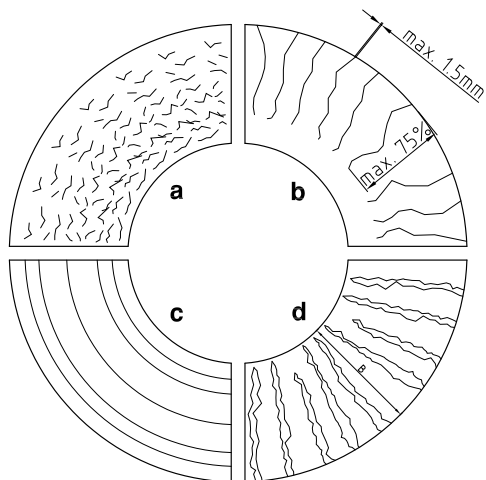
Verificar os discos de travão quanto a estrias e fissuras. Na figura estão representados quatro aspectos de desgaste diferentes de um disco de travão.

- Fissuras em forma de rede são admissíveis.
- Fendas na superfície de travagem com uma largura e profundidade máximas de 1,5 mm são admissíveis se não excederem 75% da superfície de travagem.
- Estrias na superfície de travagem são admissíveis se não forem mais profundas do que 1,5 mm.
- Discos de travão com fendas contínuas na superfície de travagem são inadmissíveis e devem ser substituídos por eixo.

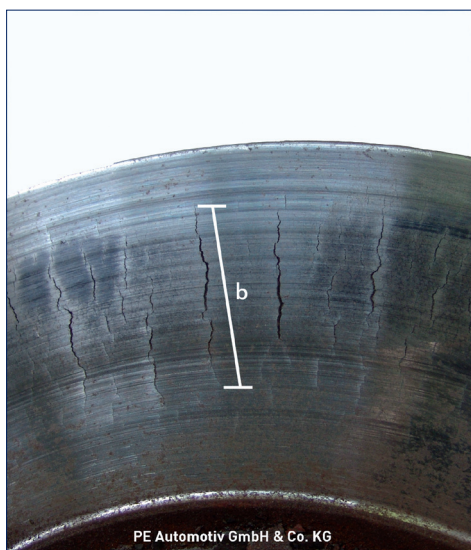
Fendas na superfície de travagem com uma largura e profundidade máximas de 1,5 mm são admissíveis se não excederem 75% da superfície de travagem.

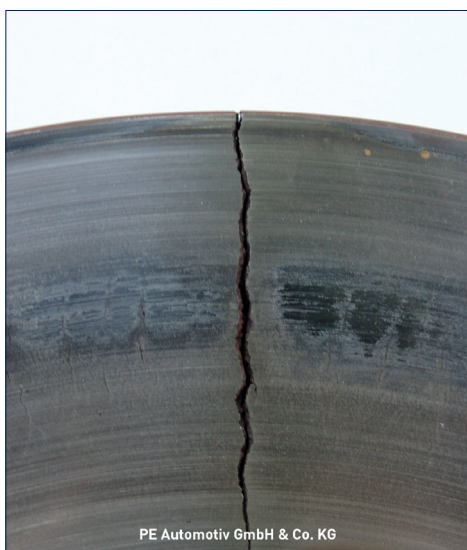
Discos de travão com fendas contínuas na superfície de travagem ou fendidos até ao canal de refrigeração são inadmissíveis e devem ser substituídos por eixo.

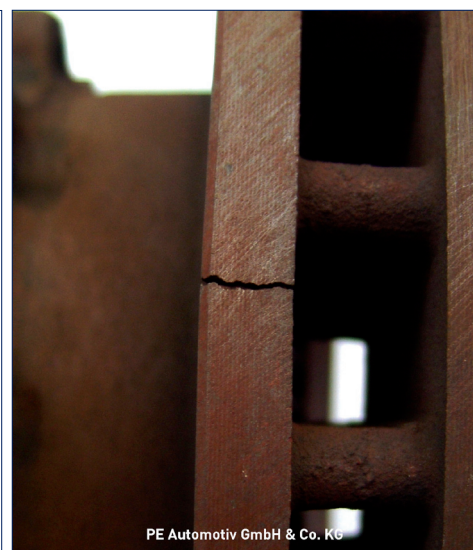
Discos de travão com esforço térmico aumentado (vermelhidão como brasas no canal de refrigeração) fendidos até ao canal de refrigeração são inadmissíveis e devem ser substituídos por eixo.
