Limite d'usure / marques d'usure des disques de frein

Couples de serrage des disques de frein

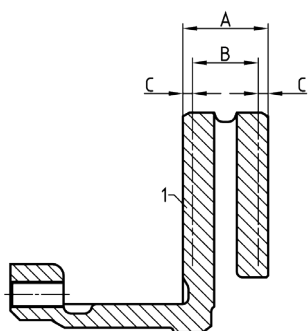
A = NOUVEAU	38 mm
B = Limite d'usure	34 mm
C = Usure chaque fois par côté	2 mm
