Limite di usura / immagini di usura dischi dei freni

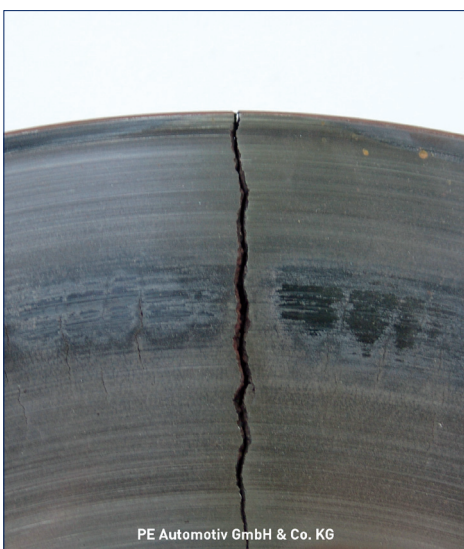
I dischi dei freni con incrinature passanti sulla superficie dei freni o incrinature passanti fino al canale di raffreddamento non sono consentiti e devono essere sostituiti per l'intero asse.
