Kopáshatár / Kopási kép féktárcsák

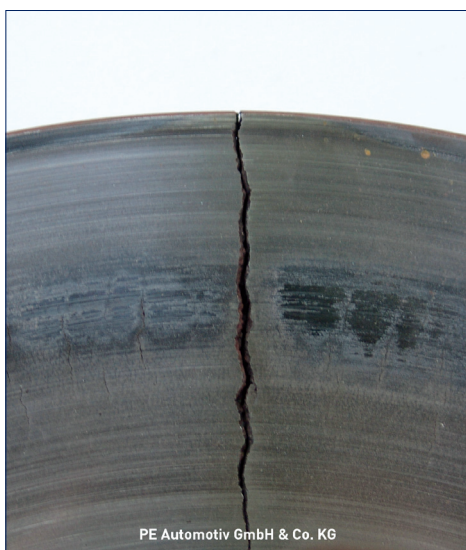
A fékfelületen átmenő repedésekkel, illetve a hűtőcsatornáig terjedő átmenő repedésekkel rendelkező féktárcsák nem megengedhetők, és tengelyirányban fel kell újítani őket.
