## Limite d'usure / marques d'usure des disques de frein

## Couples de serrage des disques de frein

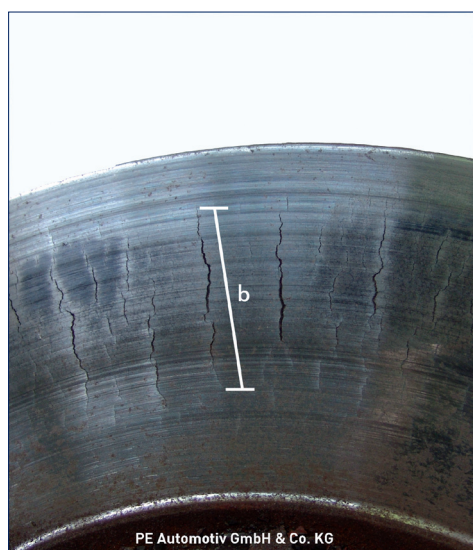
Des ruptures à la surface de freinage avec un maximum de 1,5 mm de largeur et de profondeur sont admissibles, si elles ne dépassent pas 75% de la surface de freinage.
