Kopáshatár / Kopási kép féktárcsák

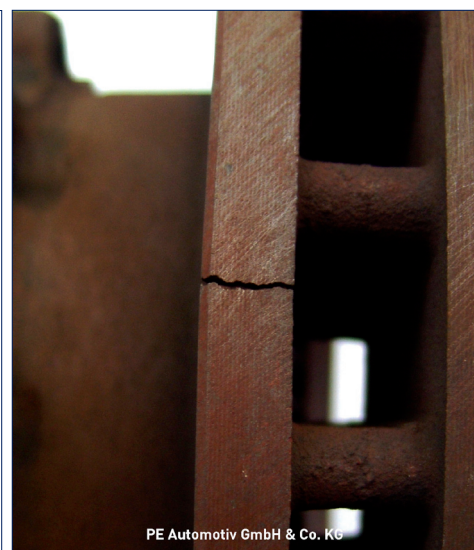
A megnövekedett hőterhelést kapott (téglavörös elszíneződés a hűtőcsatornában), illetve a hűtőcsatornáig terjedő átmenő repedésekkel rendelkező féktárcsák nem megengedhetők, és tengelyirányban fel kell újítani őket.
