Limite d'usure / marques d'usure des disques de frein

Couples de serrage des disques de frein

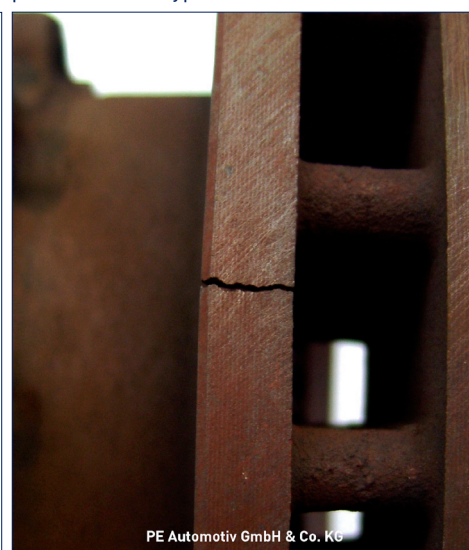
Des disques de frein avec une charge thermique accrue (coloration rouge dans un canal de circulation d'air) et des ruptures jusqu'à un canal de circulation d'air ne sont pas admissibles. Les disques de frein doivent être remplacés selon le type d'essieu.
