Kopáshatár / Kopási kép féktárcsák

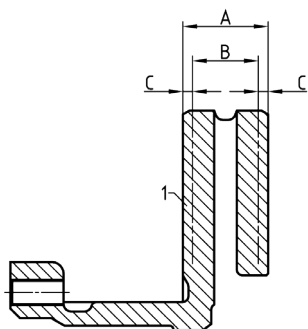
A= Új	34 mm
B= Kopási határ	28 mm
C= Kopás oldalanként mindenkor	3 mm

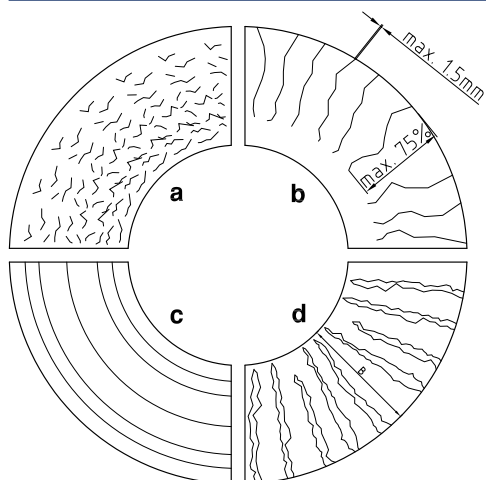
Vizsgálja meg a féktárcsákon a barázdákat és a repedésképződést. A vázlat egy féktárcsa négy különböző kopási képét mutatja.

- a) A hálószerű repedésképződés megengedhető.
- b) A max. 1,5 mm széles és mély repedések a fékfelületen megengedhetők, ha nem haladják meg a fékfelület 75%-át.
- c) A bordák a fék felületén megengedhetők, ha nem mélyebbek, mint 1,5 mm.
- d) A fékfelületen átmenő repedésekkel rendelkező féktárcsák nem megengedhetők, és tengelyirányban fel kell újítani őket.

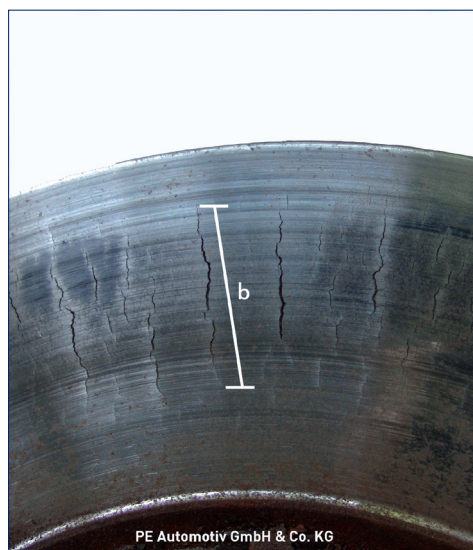
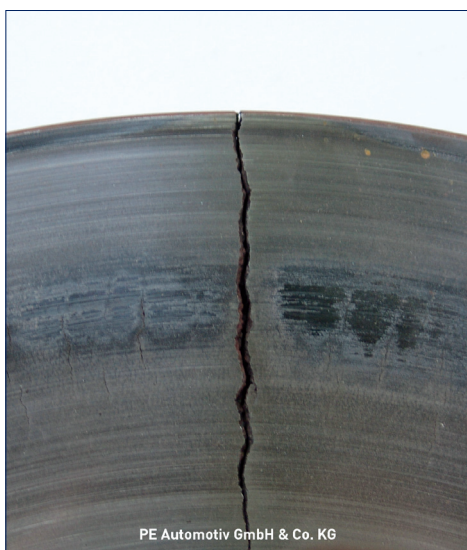
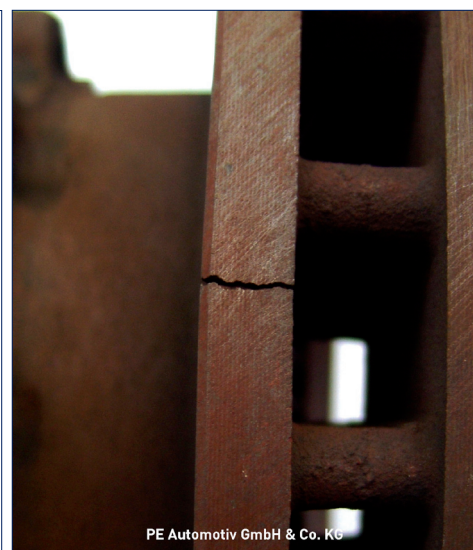
A max. 1,5 mm széles és mély repedések a fékfelületen megengedhetők, ha nem haladják meg a fékfelület 75%-át.

A fékfelületen átmenő repedésekkel, illetve a hűtőcsatornáig terjedő átmenő repedésekkel rendelkező féktárcsák nem megengedhetők, és tengelyirányban fel kell újítani őket.

A megnövekedett hőterhelést kapott (téglavörös elszíneződés a hűtőcsatornában), illetve a hűtőcsatornáig terjedő átmenő repedésekkel rendelkező féktárcsák nem megengedhetők, és tengelyirányban fel kell újítani őket.
