Limite di usura / immagini di usura dischi dei freni

Coppie di serraggio dischi dei freni

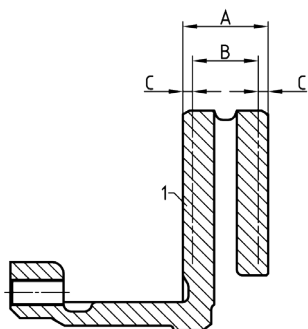
A = NOVITÀ	45 mm
B = Limite di usura	37 mm
C = Usura per lato rispettivamente	4 mm

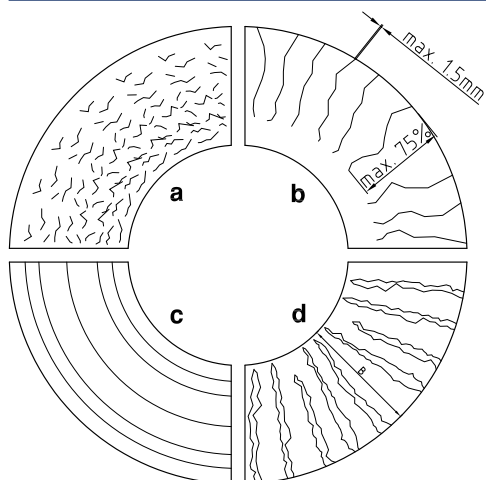
Controllare se i dischi dei freni presentano rigature e incrinature. Lo schizzo mostra quattro diverse immagini di usura di un disco.

- Una incrinatura reticolare è consentita.
- Le rigature sulla superficie dei freni con una larghezza e profondità max. di 1,5 mm sono consentite se non superano il 75% della superficie.
- Le rigature sulla superficie del freno sono consentite se la loro profondità non supera 1,5 mm.
- I dischi dei freni con incrinature passanti sulla superficie dei freni non sono consentiti e si devono sostituire per tutto l'asse.

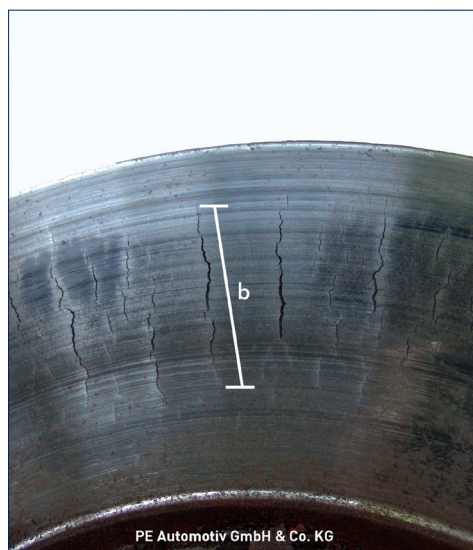
Le rigature sulla superficie dei freni con una larghezza e profondità max. di 1,5 mm sono consentite se non superano il 75% della superficie.

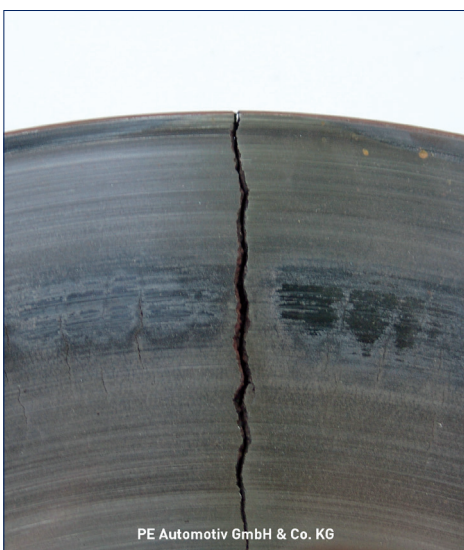
I dischi dei freni con incrinature passanti sulla superficie dei freni o incrinature passanti fino al canale di raffreddamento non sono consentiti e devono essere sostituiti per l'intero asse.
