Limite di usura / immagini di usura dischi dei freni

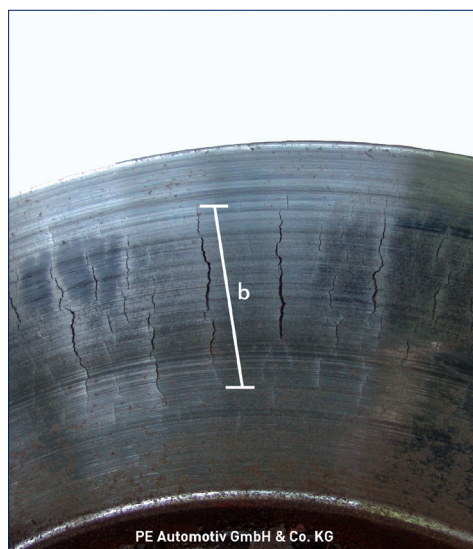
Le rigature sulla superficie dei freni con una larghezza e profondità max. di 1,5 mm sono consentite se non superano il 75% della superficie.

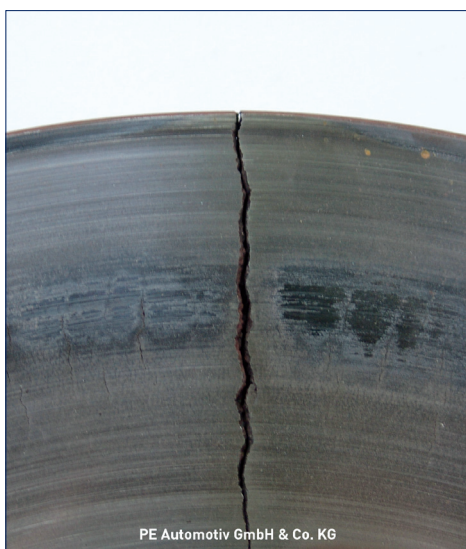
I dischi dei freni con incrinature passanti sulla superficie dei freni o incrinature passanti fino al canale di raffreddamento non sono consentiti e devono essere sostituiti per l'intero asse.

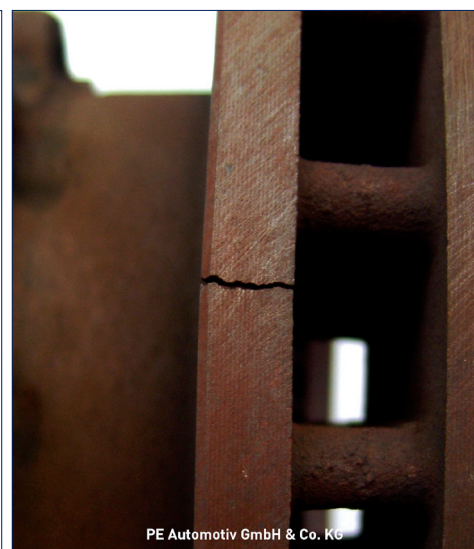
I dischi dei freni con sollecitazioni termiche elevate (colorazione rosso cammino nel canale di raffreddamento), le incrinature passanti fino al canale di raffreddamento non sono consentiti, si devono sostituire i dischi dei freni dell'intero asse.
