Limite d'usure / marques d'usure des disques de frein

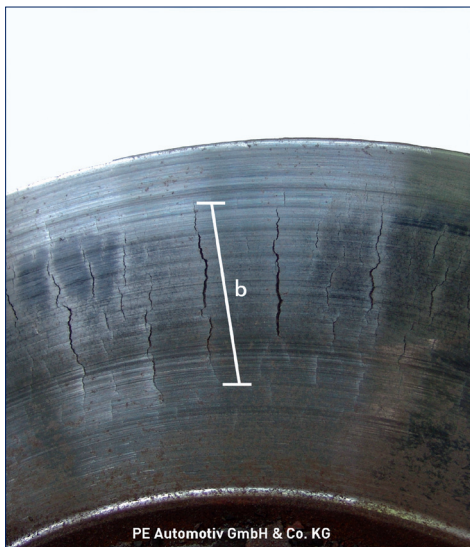
Des ruptures à la surface de freinage avec un maximum de 1,5 mm de largeur et de profondeur sont admissibles, si elles ne dépassent pas 75% de la surface de freinage.

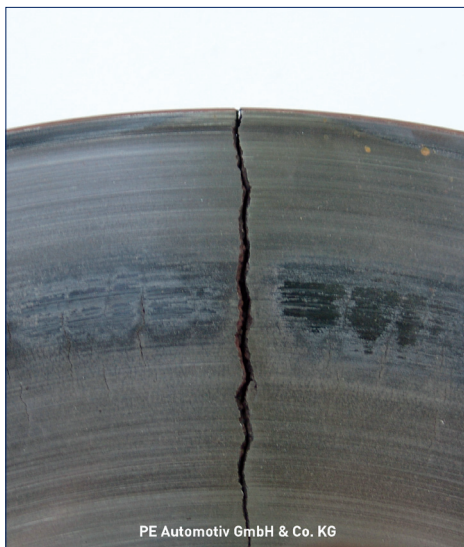
Les disques de frein avec des ruptures continues à la surface de freinage et / ou avec des ruptures jusqu'au canal de circulation d'air ne sont pas admissibles et doivent être remplacés selon le type d'essieu.

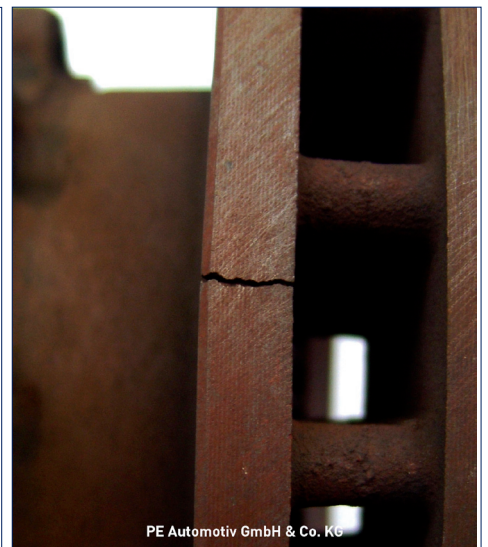
Des disques de frein avec une charge thermique accrue (coloration rouge dans un canal de circulation d'air) et des ruptures jusqu'à un canal de circulation d'air ne sont pas admissibles. Les disques de frein doivent être remplacés selon le type d'essieu.
