Limite d'usure / marques d'usure des disques de frein

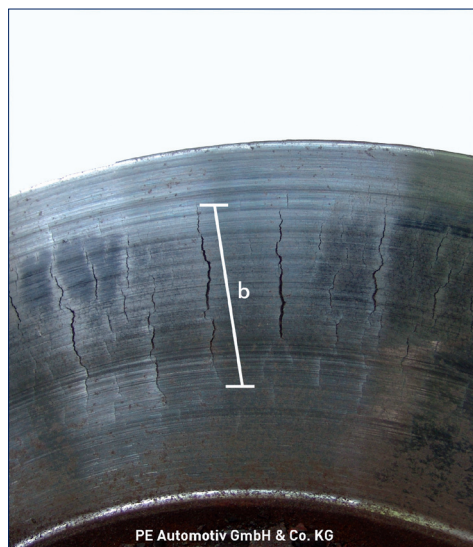
Des ruptures à la surface de freinage avec un maximum de 1,5 mm de largeur et de profondeur sont admissibles, si elles ne dépassent pas 75% de la surface de freinage.

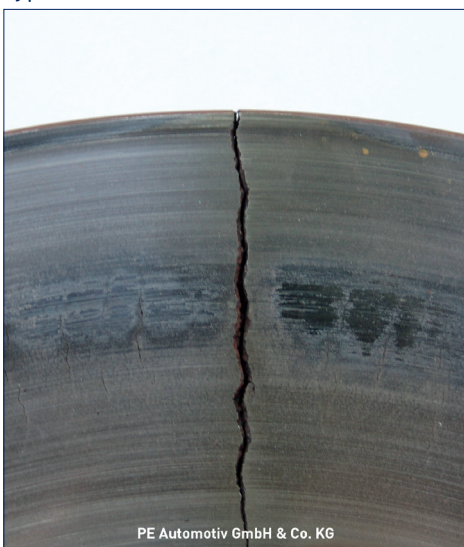
Les disques de frein avec des ruptures continues à la surface de freinage et / ou avec des ruptures jusqu'au canal de circulation d'air ne sont pas admissibles et doivent être remplacés selon le type d'essieu.
