Limite di usura / immagini di usura dischi dei freni

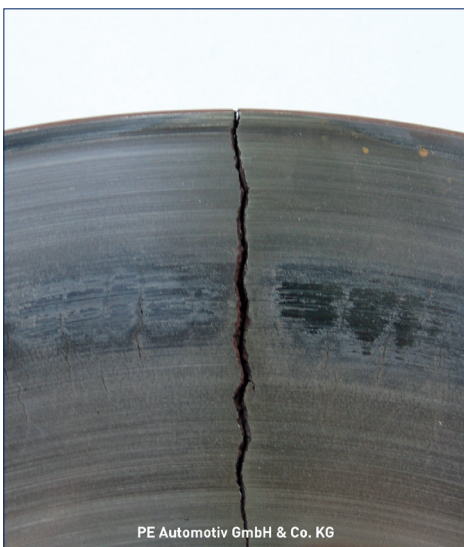
I dischi dei freni con incrinature passanti sulla superficie dei freni o incrinature passanti fino al canale di raffreddamento non sono consentiti e devono essere sostituiti per l'intero asse.

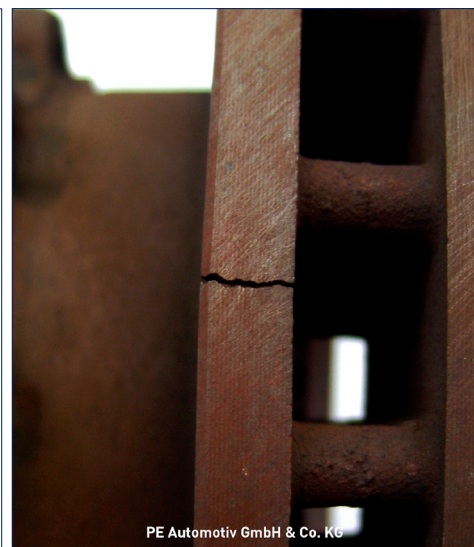
I dischi dei freni con sollecitazioni termiche elevate (colorazione rosso cammino nel canale di raffreddamento), le incrinature passanti fino al canale di raffreddamento non sono consentiti, si devono sostituire i dischi dei freni dell'intero asse.
