Limite di usura / immagini di usura dischi dei freni

Coppie di serraggio dischi dei freni

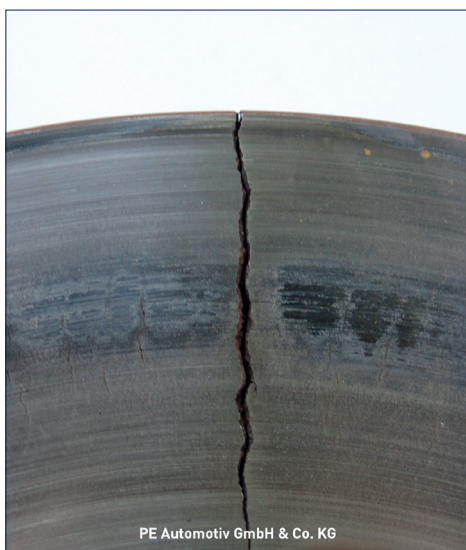
I dischi dei freni con incrinature passanti sulla superficie dei freni o incrinature passanti fino al canale di raffreddamento non sono consentiti e devono essere sostituiti per l'intero asse.
