febiEXAKT

Poulie tendeur de courroie

febi N° 11559

Réf: 074 109 243 F

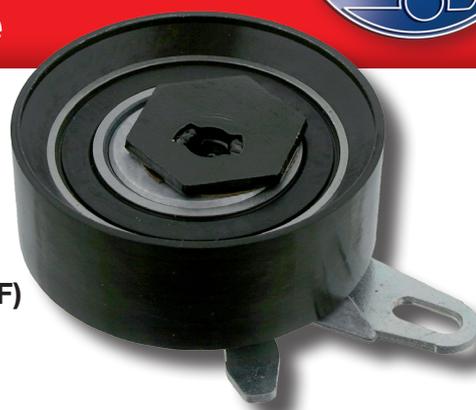
Desserrage de la poulie.

Le boulon fourni à l'origine peut se desserrer de son logement, ce qui peut dans le pire des cas provoquer de graves dégâts dans le moteur.

febi fournit dorénavant avec les poulies (Réf: 14732, 11559 et 11560) une vis enduite d'une peinture frein fi let afi n d'empêcher le desserrage. Il faut respecter les consignes d'installation et le couple de serrage préconisé par le fabricant. Cela permet d'éviter d'éventuels dommages au moteur et de futures réclamations.

Le couple de serrage à appliquer est de 20 ± Nm.
