Motor de limpiaparabrisas

N.º febi 22688

N.º de comp. 202 820 23 08

Apto para
Mercedes-Benz, clase C (W202)

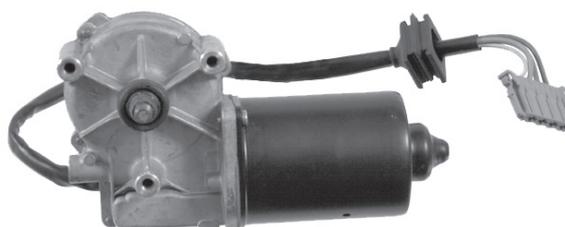
Cuando está en marcha, el motor del limpiaparabrisas hace ruido, se interrumpe o se estropea completamente.

El motor de limpiaparabrisas pone en movimiento el varillaje y el mecanismo de elevación para accionar el brazo del limpiaparabrisas (véanse fotografías 1 y 2). Por influencia externa, el movimiento de estos componentes puede obstaculizarse.

La rueda dentada del motor es de plástico y puede dañarse fácilmente (véanse fotografías 3 y 4). Si hay algún fallo en la rueda dentada de plástico, la rueda helicoidal deja de accionar completamente la rueda dentada. Como consecuencia, el limpiaparabrisas no funciona correctamente, hace ruido y/o deja de funcionar completamente.

febi bilstein recomienda comprobar la capacidad de movimiento del varillaje y del mecanismo de elevación antes de montar el motor de limpiaparabrisas febi 22688. Esto puede impedir el fallo prematuro del motor de limpiaparabrisas.
