# febi 172813

Audi A3 (8V), Q2 (GA)

## Interruptor de Ignição

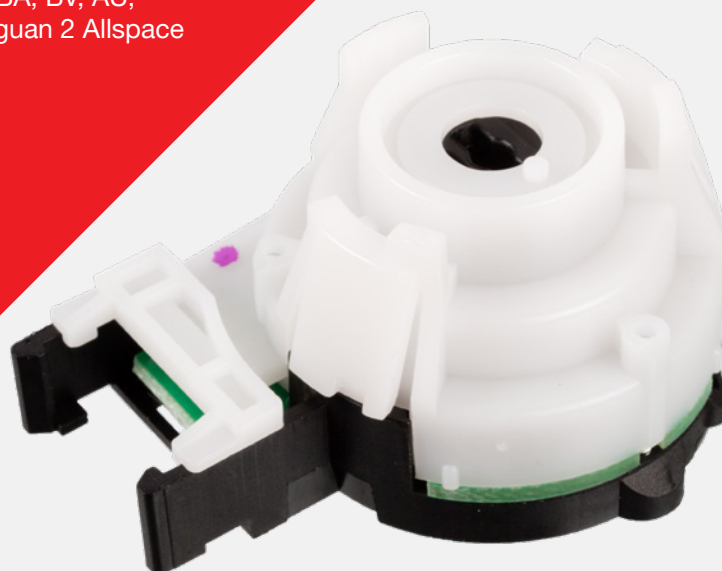
Pode ocorrer uma avaria no interruptor causada por problemas de tolerância interna que impedem o alinhamento correto dos pontos de contacto.

Verificar a continuidade dos cabos para o interruptor de ignição. Se as leituras estiverem corretas, proceder à substituição do interruptor de ignição. A peça de substituição febi 172813 é fabricada para corresponder à versão mais recente (modificada). A febi também tem a caixa da fechadura da ignição na gama com a referência 36044.
