Mercedes-Benz classe CLS (219),
classe E (211), classe SL (230,
231)

Casquilho do Braço Oscilante

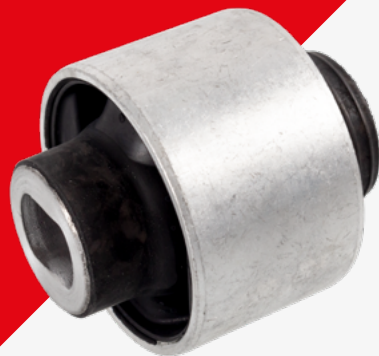
febi 21530 (implementação antiga)

Ao reparar o braço de suspensão em qualquer um dos modelos Mercedes-Benz listados acima, o casquilho do braço oscilante tem um design diferente do que foi removido.

Durante a produção dos modelos Mercedes-Benz listados acima, foram efetuadas melhorias nas características de ruído, vibração e conforto dos componentes da suspensão. Foi desenvolvido um novo casquilho do braço oscilante para substituir o desenho original de borracha metálica, no entanto o fabricante continuou a oferecer ambas as versões como peças de substituição.

Se o casquilho original removido do braço de suspensão for o modelo antigo, a febi recomenda a instalação da versão melhorada hidráulica. Se for este o caso, a febi sugere a substituição de ambos os casquilhos do braço de suspensão ao mesmo tempo para melhorar as características de ruído, vibração e conforto do veículo.

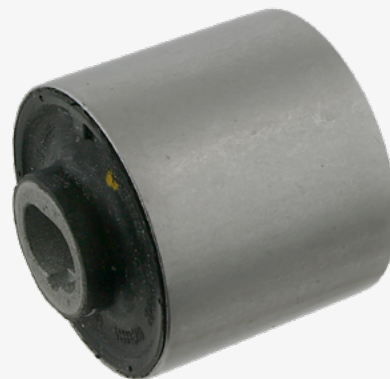
febi 27880 (implementação nova)
