**Aplicações:**

vários modelos Volkswagen,  
Audi, SEAT e Skoda

## Bobina de ignição

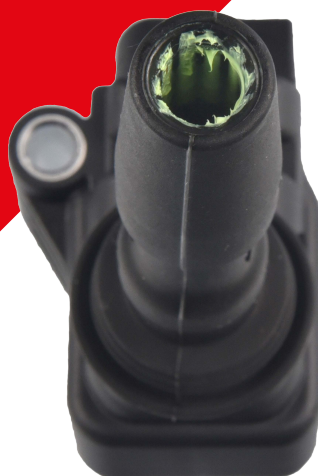
Figura 1

A bobina de ignição febi 40321 está equipada com massa dielétrica aplicada no interior do tubo de isolamento de borracha (Fig.1). Esta massa, que não é condutora, facilita o encaixe da bobina quando esta é inserida na vela de ignição, reduzindo assim o risco de ficar "colada" à cerâmica da vela de ignição, de forma a facilitar futuras reparações e manutenções do sistema de ignição.

Depois de retirar as bobinas de ignição da cabeça do motor durante o processo de substituição da vela de ignição, inspecione cuidadosamente o isolamento de borracha para verificar se existem fendas ou danos que possam levar a falhas. Isto é altamente recomendado se a bobina de ignição tiver sido sujeita a força excessiva ao tentar removê-la. A bobina deve então ser substituída para reduzir o risco de falha da ignição e garantir a fiabilidade do motor.
