# NUOVO PRODOTTO IN EVIDENZA | LUG2021 SWAG 33 10 2187

Porsche 911 (997) 2006 > 2012,

## Portabicchieri

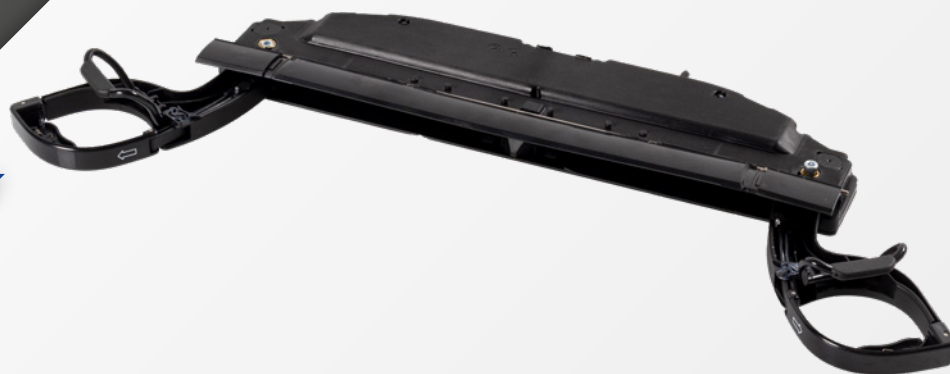
I portabicchieri a scomparsa rientrano nel cruscotto quando non utilizzati.

La modanatura in plastica che fa parte del meccanismo di comando, è sotto tensione e può rompersi. Ciò fa sì che il portabicchieri si allinei in modo errato e non si chiuda correttamente. Un altro problema è che una delle cerniere sul portabicchieri possa usurarsi o rompersi, con il risultato che il gruppo portabicchieri si blocca nella posizione chiusa o non assolve al suo compito.
