NUOVO PRODOTTO IN EVIDENZA | LUG 2023 SWAG 33 10 5292

Applicabile a: BMW 1 series (F20, F21), 2 series (F22, F23), 3 series (F30, F31, F34), 5 series (F07LCI, F10, F10LCI, F11, F11LCI), X1 (E84), Z4 (E89)

Motore: N20 B16A, N20 B20A, N20 B20B, N26 B20A

Vaschetta dell'olio con guarnizione e tappo della coppa

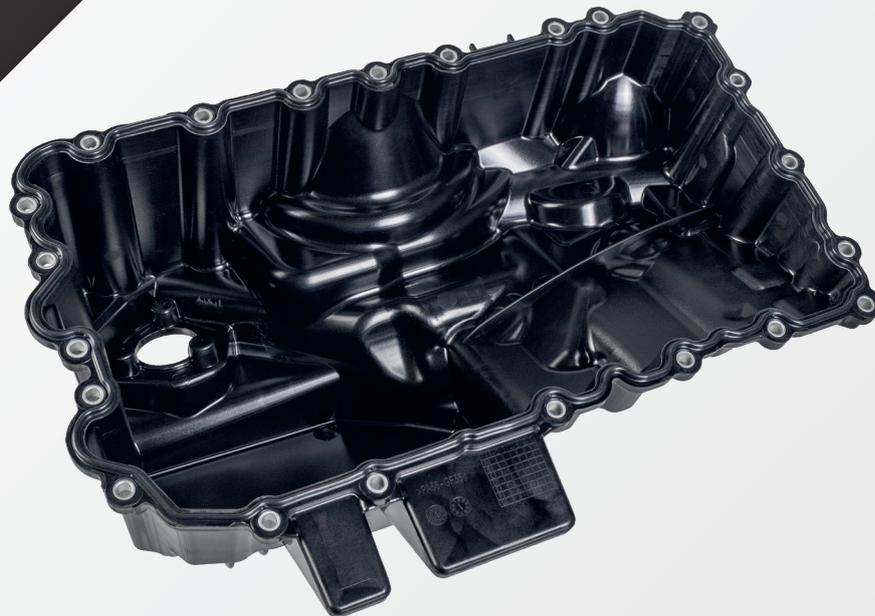
La coppa dell'olio è fissata alla base del blocco motore e funge da serbatoio per l'olio motore, prima e dopo il pompaggio nel motore. Inoltre, contribuisce al raffreddamento dello stesso.

All'interno della coppa sono presenti dei deflettori interni che aiutano a rallentare il movimento laterale dell'olio quando il veicolo percorre le curve e i tornanti della strada. Questo assicura che l'olio si trovi nella posizione corretta per il tubo di filtraggio della pompa dell'olio, che si estende nella parte più bassa della coppa per fornire un apporto costante di olio alla pompa dell'olio.

Il serraggio eccessivo del tappo di scarico dell'olio può danneggiare la filettatura all'interno della coppa dell'olio e causare una perdita di olio, con conseguenti danni al motore se non viene riparato (Nota: il tappo di scarico dell'olio deve essere serrato a 8 Nm).

Quando si sostituisce la coppa dell'olio, il nuovo componente SWAG - realizzato in poliammide stabilizzata al calore e rinforzata con fibre di alta qualità - è fissato al motore con ventidue bulloni. Questi devono essere serrati a 10 Nm per i bulloni corti e a 12 Nm per i bulloni lunghi. Se è necessario sostituire il sensore di livello dell'olio, situato nella base della coppa dell'olio, è disponibile il modello SWAG 20 10 3215.
