NUOVO PRODOTTO IN EVIDENZA | OTT2022 SWAG 33 10 5339

Applicabile a:
Toyota Aqua, iQ, Prius 3, Vitz3,
Yaris 2 & 3

Mozzo ruota senza cuscinetto ruota

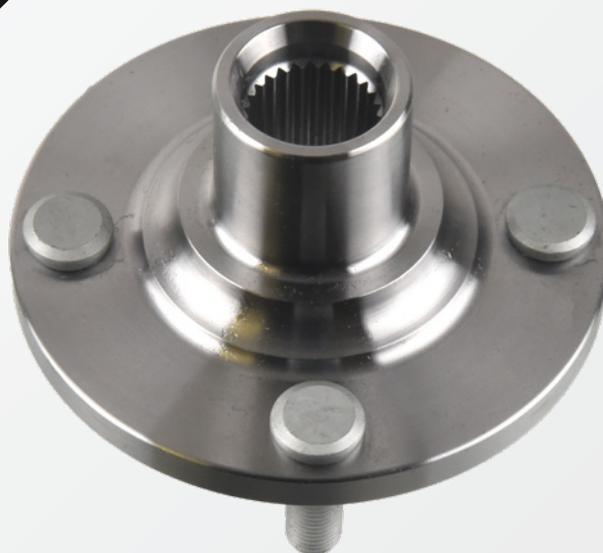
Il mozzo ruota - o "flangia di trasmissione" - trasferisce la coppia dalla trasmissione alla ruota tramite l'albero di trasmissione, che è supportato dal cuscinetto ruota. A sua volta, questo supporta le forze del carico frenante del disco freno collegato.

La mancata sostituzione di un cuscinetto ruota usurato o danneggiato può causare il grippaggio o il grippaggio parziale del cuscinetto. Ciò causerà la rotazione del cuscinetto sul mozzo ruota e surriscaldare il mozzo e provocarne l'usura. L'usura può essere percepita come un "gioco eccessivo" al volante o una "vibrazione" attraverso il volante. Si consiglia di ispezionare il mozzo ruota per rilevare eventuali danni - e sostituirlo se necessario - quando si monta un nuovo cuscinetto ruota.
