SWAG 33 10 6704

Nissan Dualis 2007 > 2014, Note 1 2006 > 2013,
Pathfinder 3 2005 > 2014, Qashqai 1 2006 > 2014

Cavo spirale per airbag

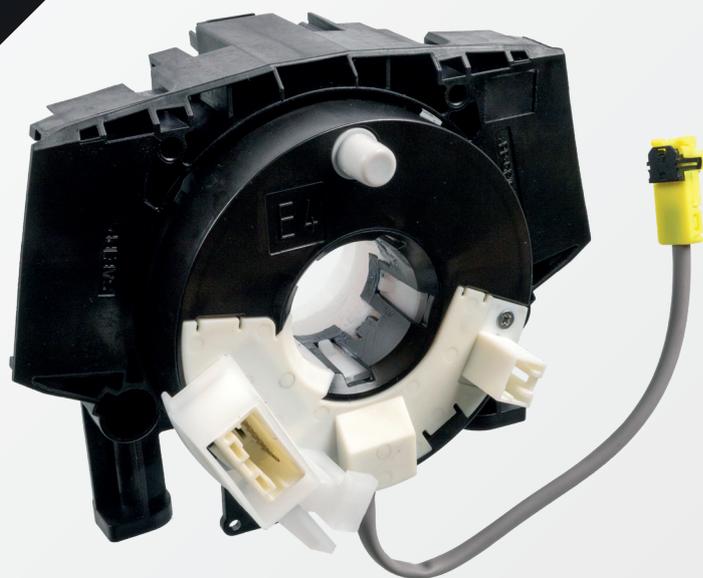
All'avviamento del veicolo, la spia dell'airbag rimane accesa e si verifica una perdita parziale o totale della funzionalità dei comandi al volante, come il clacson o il cruise control. Utilizzando un tester diagnostico adeguato, l'unità di controllo dell'airbag mostra il codice di guasto B1049 - "circuito di accensione dell'airbag anteriore lato conducente/ circuito aperto".

Il cavo a spirale all'interno per airbag determina un contatto costante tra il cablaggio e i componenti mobili al centro del volante. Il movimento costante e le variazioni climatiche possono causare l'affaticamento che, in ultima analisi, porta al cedimento dello stesso.

- Scollegare la batteria e attendere almeno due minuti prima di iniziare a lavorare su qualsiasi parte del sistema airbag. Assicurarsi che il volante sia in posizione "dritta".

- Rimuovere il modulo airbag dal volante. Sul retro del volante sono presenti due fori, uno per lato. Inserire un cacciavite a testa piatta in ciascun foro per sbloccare la clip interna e tirare delicatamente l'unità airbag fino a liberarla.

- Scollegare il connettore elettrico giallo e il connettore con il filo verde. Il modulo airbag può ora essere riposto in un luogo sicuro con il lato del cuscinetto rivolto verso l'alto.

- Prima di rimuovere il volante, assicurarsi che il segno dell'indicatore sul piantone dello sterzo sia allineato con la "V" segnata sul volante. Se non è possibile vedere questi indicatori, si consiglia di aggiungere i segni da soli, in modo da facilitare l'allineamento quando si rimonta il volante in un secondo momento.

- Per rimuovere il volante, togliere il dado da 19 mm che lo tiene in posizione.

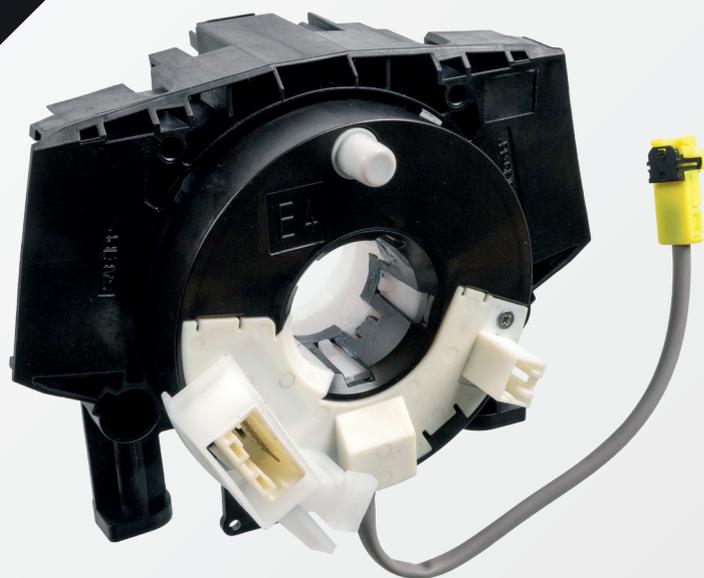
- Svitare le tre viti che tengono il coperchio. Separare con cautela la copertura, consentendo l'accesso al piantone dello sterzo.
- Rimuovere i due interruttori multifunzione stringendo i fermi superiore e inferiore. Rimuovere le due viti che fissano il cavo spirale al piantone dello sterzo. Potrebbe essere necessario sganciare un fermaglio per rimuovere completamente l'unità e scollegare i connettori elettrici dal retro della stessa, staccando per primo il connettore grigio. Prima di montare il nuovo cavo spirale SWAG 33 10 6704, è necessario trasferire il sensore dell'angolo di sterzata (contrassegnato come 47945-JD000/JD00A) dal vecchio componente. Questo è tenuto in posizione da due viti.

- Innanzitutto, ricollegare il connettore elettrico giallo alla molla dell'orologio, che si collega a quello grigio accanto.
- Quando il cavo spirale è fissato al piantone dello sterzo, rimuovere il blocco del trasporto.
- Rimontare il volante, assicurandosi che sia allineato correttamente con l'albero.
- Far passare i fili attraverso il volante.
- Serrare il dado del volante a 34 Nm.
- Rimontare l'unità airbag.
- Ricollegare la batteria.
- Cancellare il codice di guasto dalla centralina e ripetere il test.

Per garantire il mantenimento del corretto livello di resistenza, si consiglia di utilizzare una piccola quantità di grasso dielettrico su tutti i collegamenti elettrici della molla dell'orologio.
