SWAG 33 11 0226,

33 11 0452, 33 11 0459

Mazda 3 (BL) 08-14, 6 (GH) 07-13 e

Kit de Corrente de Distribuição

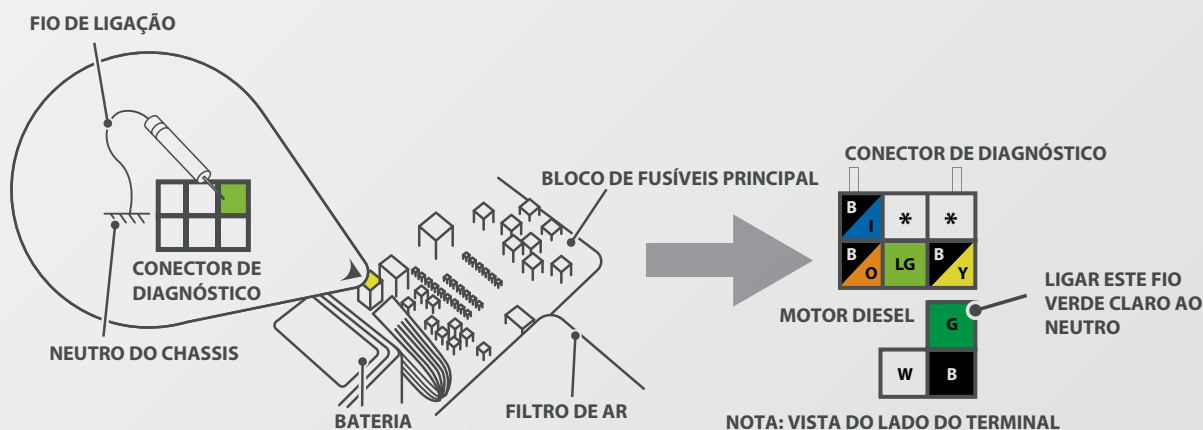
Mazda 6 (GH)

Colocar em curto-circuito a ligação entre os terminais do conector de diagnóstico utilizando um fio de ligação em ponte, conforme os diagramas abaixo para cada modelo.

Carregue e solte totalmente os pedais do travão e da embraiagem ao mesmo tempo.

Repetir esta operação cinco vezes num espaço de cinco segundos.
