SWAG 50 93 6626,

Ford Transit, Tourneo
motore 2.2-litri TDCI
Duratorq trazione anteriore

Puleggia albero motore

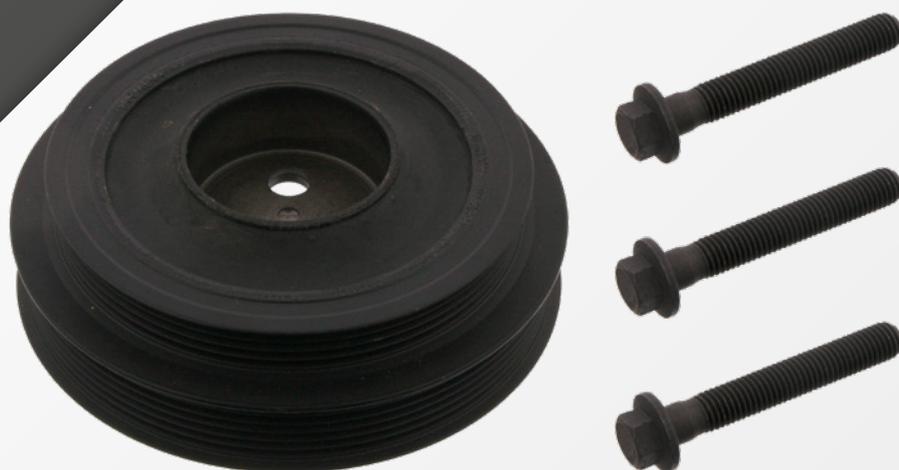
I problemi comuni includono: rumore e vibrazioni anomali dall'area della cinghia distribuzione; spia dell'alternatore accesa; cinghia del servosterzo danneggiata o staccata dalla puleggia.

Nel tempo, acqua e detriti penetrano nella puleggia dell'albero motore, causando un'usura prematura e il guasto della puleggia dell'albero motore e del sistema della cinghia di trasmissione ausiliaria.

Sostituire la puleggia dell'albero motore con SWAG 50 93 6626 che include tutti i bulloni necessari. Sostituire anche tutte le cinghie di trasmissione ausiliarie danneggiate o usurate.
