# SWAG 50 94 5777

Ford Mondeo 07 / S-Max 06 / Galaxy 06 mit 2.0 TDCI-Motor

## Rußpartikelfilterdruckschlauch

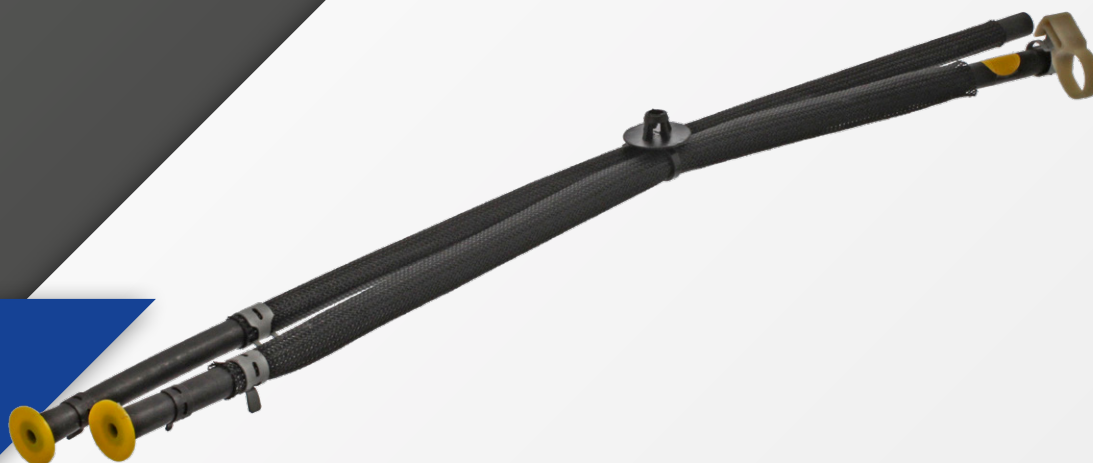
Bei oben genannten Ford-Modellen sitzt am Rußpartikelfilter ein Druckschlauch, der den Abgasdruck zu einen Differenzdrucksensor leitet. Ist die Druckdifferenz vor und nach dem Filter zu hoch, ist das ein Zeichen dafür, dass der Filter gesättigt ist und ausgetauscht werden muss.

Es kann vorkommen, dass der Druckschlauch verstopft oder durch die hohen Temperaturen verschmort und somit undicht wird. Der tatsächlich vorherrschende Druck am Differenzdrucksensor wird somit fehlerhaft oder gar nicht übertragen. In diesem Fall erhält das Motorsteuergerät eine Fehlinformation und gibt diese über die Warnleuchte an den Fahrer weiter.

Bevor der Dieselpartikelfilter oder der Sensor kostspielig austauscht werden, sollte zuvor eine Überprüfung der Leitungen und Schläuche erfolgen. Oftmals wird das Problem bereits durch Austausch des Druckschlauches beseitigt. Dem Fahrzeughalter wird damit eine teure Reparatur erspart.
