SWAG 10 92 2688

Passend für:
Mercedes-Benz C-Class (W202)

Scheibenwischermotor

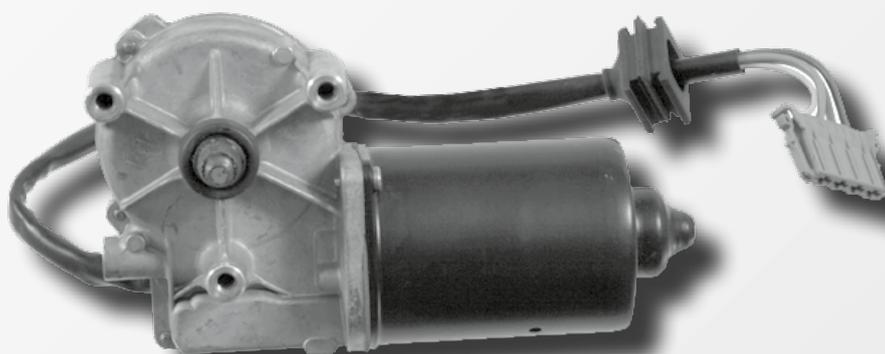
Im Betriebszustand verursacht der Scheibenwischermotor Geräusche, hat Aussetzer oder fällt komplett aus.

Der Scheibenwischermotor betätigt Gestänge und Hubmechanismus zum Antrieb des Scheibenwischerarms (siehe Fotos 1 und 2). Durch äußere Einflüsse kann es zu einer Schwergängigkeit dieser Komponenten kommen. Das Zahnrad des Motors ist aus Kunststoff und kann leicht beschädigt werden (siehe Fotos 3 und 4). Liegt ein Defekt des Kunststoffzahnrads vor, betätigt das Schneckenrad das Zahnrad nicht mehr in vollem Maße. Dies hat zur Folge, dass der Scheibenwischer nicht mehr korrekt arbeitet, Geräusche macht und/oder komplett ohne Funktion ist.

SWAG empfiehlt, vor dem Einbau des Scheibenwischermotors SWAG 10 92 2688, Gestänge und Hubkolben auf Leichtgängigkeit zu prüfen. Dies kann einen vorzeitigen Ausfall des Scheibenwischermotors verhindern.
