Cilindretto in alluminio

Aggiornamento tecnico gamma cilindretti in alluminio

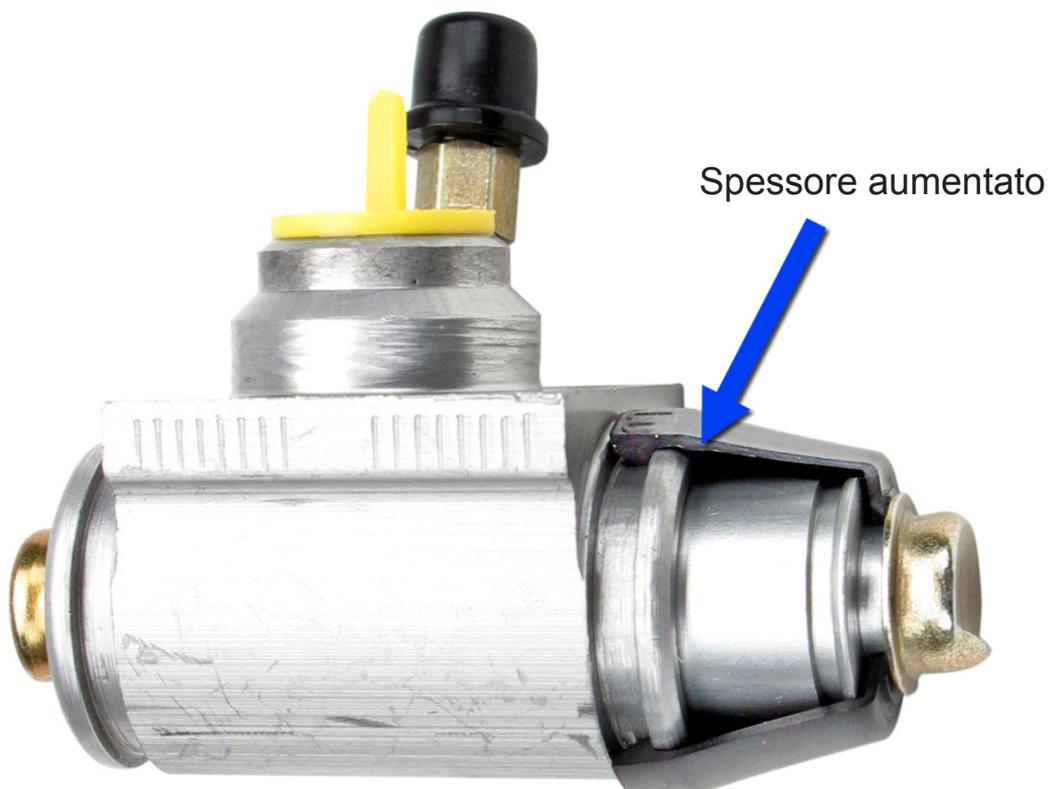
Nell'ambito delle normali operazioni di monitoraggio delle segnalazioni provenienti dalla rete è emerso che in alcuni rari casi, durante il montaggio delle ganasce freno, i cappucci parapolvere possono venire rimossi dalla loro sede, rendendo possibile l'infiltrazione di acqua e di conseguenza la non perfetta tenuta del cilindretto. Per assicurare una riparazione di qualità e prevenire la rimozione dei cappucci parapolvere dalla loro sede durante l'intervento, abbiamo aumentato lo spessore della gomma dei cappucci parapolvere (vedi illustrazione). Ciò assicura un migliore ancoraggio.

“Nota: A sostituzione avvenuta delle ganasce o cilindretti freno verificare che tutti i componenti siano posizionati correttamente. Prestare particolare attenzione al posizionamento dei cappucci parapolvere dei cilindretti.”

BWF145A, BWD113A, BWA108A, BWC107A, BWB111A e BWD119A
