GDB1542/1599 com dois cabos de aviso distintos

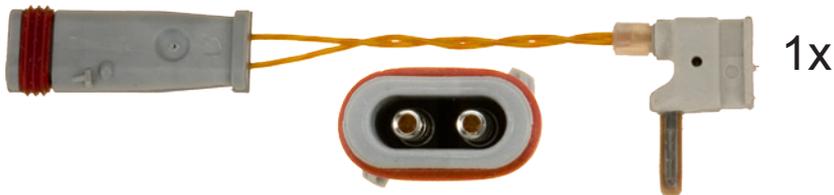
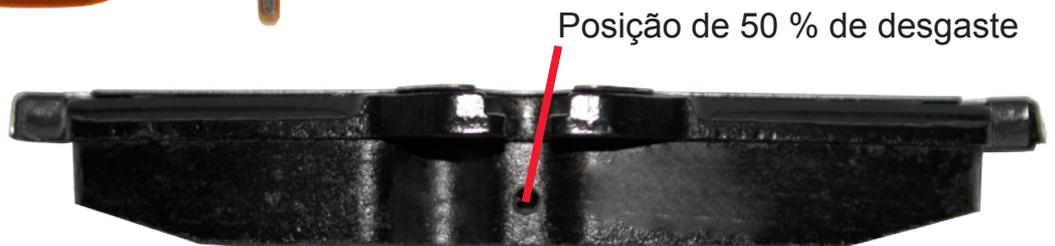
Indicador de 50 % de desgaste

Uma pastilha possui um orifício que indica 50 % de desgaste. Se o disco estiver em contacto com o sensor, o desgaste da pastilha terá atingido 50 %. Esta informação será armazenada na unidade de comando (ECU). O condutor não receberá qualquer indicação.

Nota: os indicadores possuem diferentes tampões para evitar que sejam ligados incorrectamente.

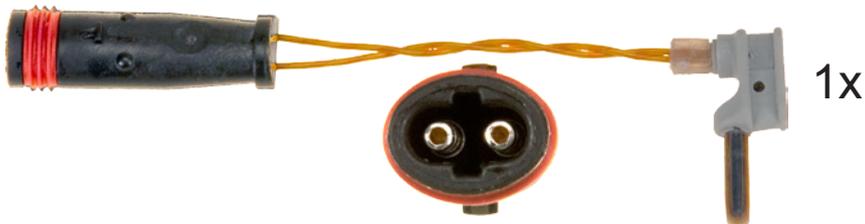
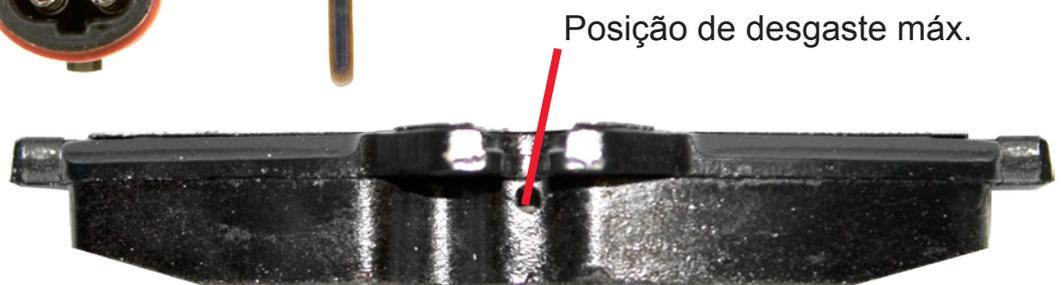
Indicador de desgaste máx.

A outra pastilha perfurada possui um orifício para a indicação de desgaste máximo. Quando este indicador detecta que a pastilha atingiu o desgaste máximo predefinido, uma luz de aviso acende-se no painel ficando assim até à resolução do problema. As pastilhas terão de ser substituídas.
