KIT DE REPARACIÓN DEL CAMBIO AUTOMÁTICO 4MATIC / 7G-TRONIC

V30-4810, A 253 274 00 00 kit1

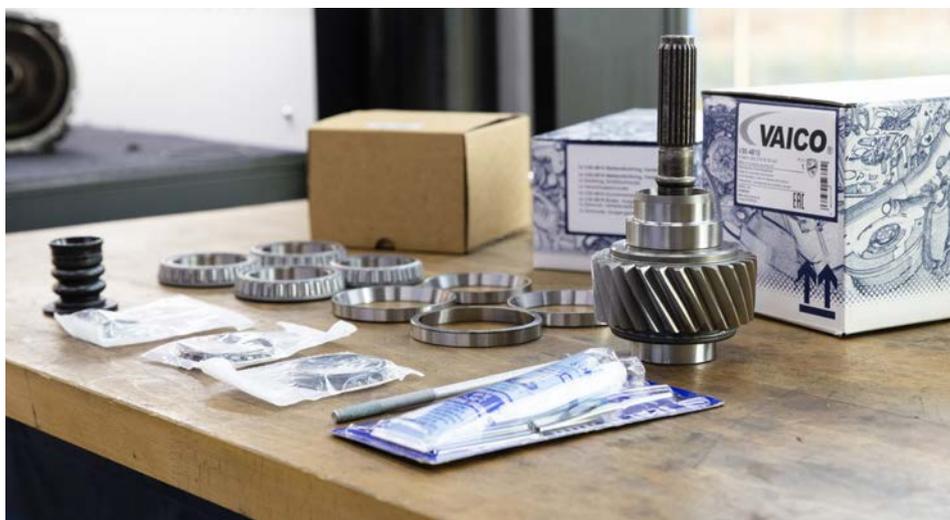
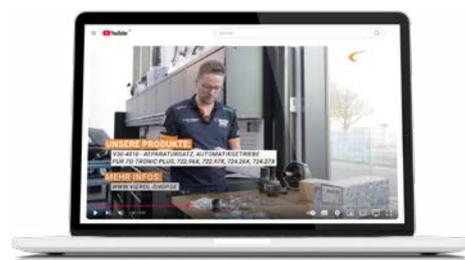
- Fuerte desarrollo de ruidos en los bajos del vehículo
- Golpes y sacudidas al arrancar (golpes del árbol contra la caja de cambios)
- Rotura del árbol cardán del diferencial del eje delantero

- Manguito de goma poroso / roto delante de la junta
- La penetración de agua, suciedad y sal de la carretera provoca una corrosión grave
- juntas se desvían => demasiado juego

- Sustitución de la junta cardán interna con VAICO EXPERT-KIT+ V30-4810
- Solución de reparación menor para los rodamientos de bolas con V30-4810-BEK
- A continuación, cambiar el aceite o purgar la transmisión automática
