## FAG SERVİS BÜLTENİ

# Ön Tekerlek Rulmanı Sızdırmazlık Keçesi ile İlgili Servis Tavsiyesi

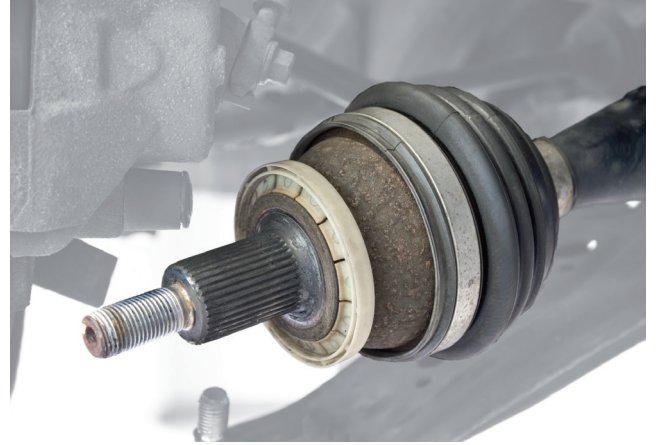
Yukarıda verilen araç modellerinde tekerlek rulmanının değiştirilmesi sırasında, mutlaka tahrik şaftı konisi üzerine bir sızdırmazlık keçesi (Şekil 1) takılmalıdır.

Şekil 1: Sızdırmazlık keçelerinin tasarım ve rengi uygulamaya göre değişiklik gösterebilir.

Tekerlek rulmanının içerisinde kir oluşması, rulmanın arızalanmasına neden olabilir. Aynı şekilde, içinde yer alan keçe de bu nedenden dolayı zarar görebilir.

Sızdırmazlık bilezikleri üretildiği zaman ilgili kitlelere dâhil edilecektir. Bu, sızdırmazlık bileziklerinin karışmasını veya yanlış tercihler yapılmasını önler.
