## SERVICE INFO – FAG 0022

# Upute za postavljanje FAG 201050

## Kontrola ispravnosti zaštitnog prstena sa stražnje strane glavine kotača

Modeli: Actros MP2 / MP3  
Atego / Atego 2 / Atego 3  
Axor 2

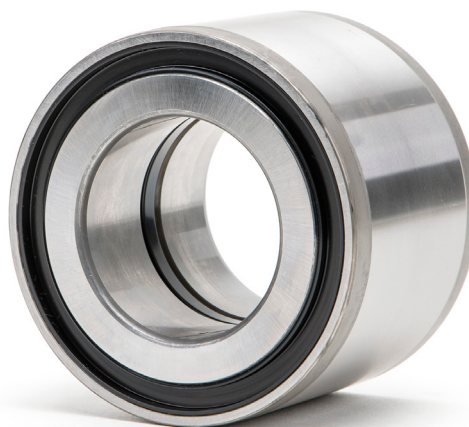
Slika 1: Ležaj kotača FAG 201050

Za navedena vozila, ležaj kotača za prednju osovinu je dostupan kod proizvođača vozila samo kao kompletan sklop (sklop glavine kotača i ležaja kotača).

Međutim, u većini slučajeva potrebno je u stvari zamijeniti samo ležaj kotača jer je on najčešći uzrok kvara. Glavina kotača se može ponovno upotrijebiti.

Schaeffler Automotive Aftermarket stoga isporučuje kit ležaja kotača pod Kat.Br. 201050.

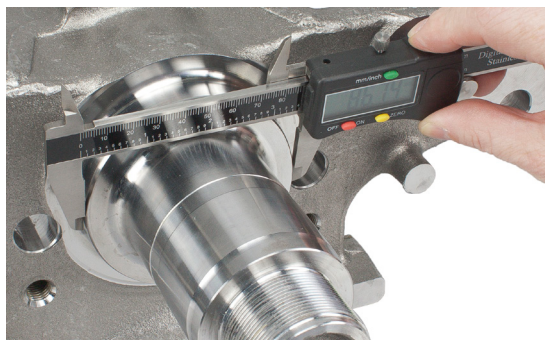
Slika 2: Za odabir odgovarajućeg rezervnog dijela potrebno je utvrditi nazivni promjer sjedišta brtvenog dijela prstena na osovinskom rukavcu

Ukoliko se tijekom postupka zamjene ležaja utvrdi kako je zaštitni prsten sa stražnje strane glavine kotača oštećen ili neispravan, isti se mora zamijeniti novim. Narudžba rezervnog zaštitnog prstena moguća je isključivo putem ovlaštene Mercedes-Benz servisne mreže.

Prilikom samog odabira i narudžbe, potrebno je voditi računa o postojanju tri različite izvedbe zaštitnih prstenova. Za odabir odgovarajućeg rezervnog dijela potrebno je utvrditi nazivni promjer sjedišta brtvenog dijela prstena na osovinskom rukavcu (slika 2).

| Izmjereni promjer | Zahtjevani zaštitni prsten |
| 86,70 do 86,85 mm | Zaštitni prsten bez oznake u boji |
| 86,85 do 87,05 mm | Zaštitni prsten označen crvenom bojom |
| 87,05 do 87,30 mm | Zaštitni prsten označen bijelom bojom |
